Hochwasser 2005

Lokale Lösungsorientierte Ereignisanalyse (LLE)

Lütschine

TECHNISCHER BERICHT

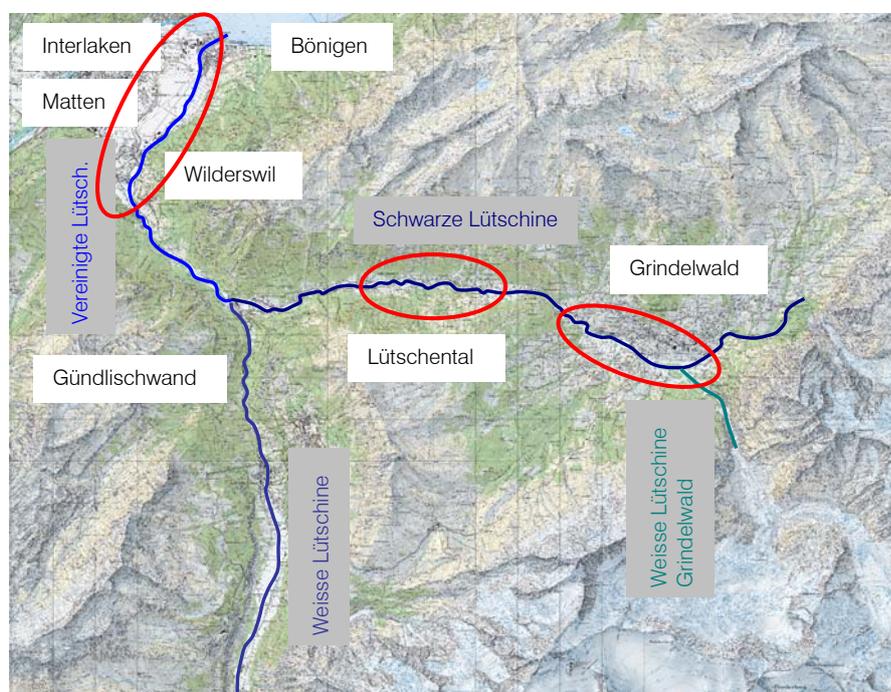
Abb 1 Übersicht über die hauptsächlichlichen Schadensgebiete in den Lütschinentälern.

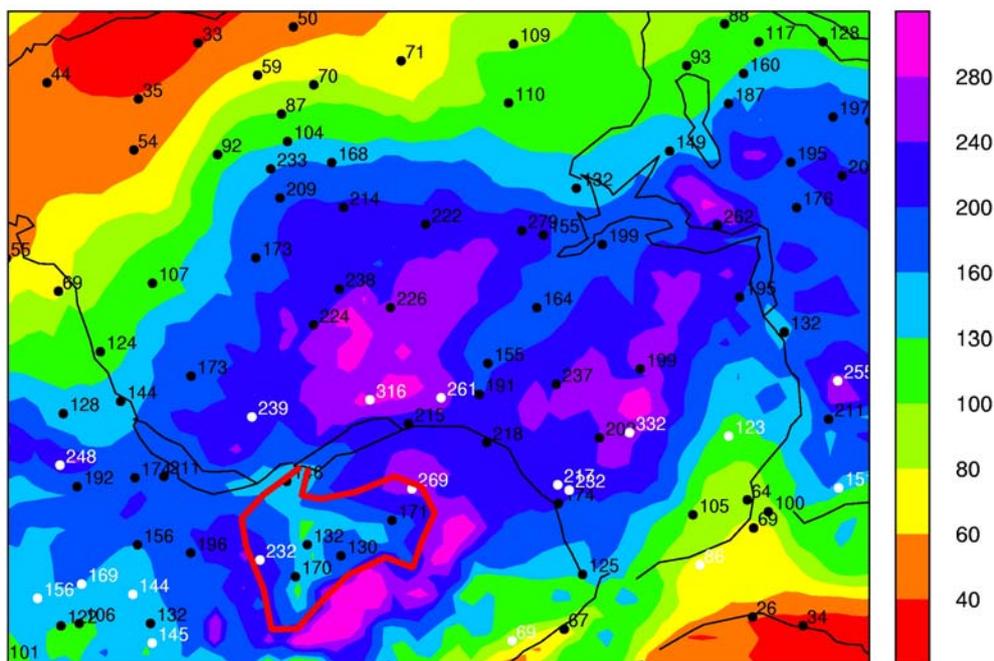
Abb 4 3-Tages-Niederschlagsmengen (mm) im Raum Berner Oberland, Emmental und Zentralschweiz.
(20. - 22. August 2005, Quelle: www.meteoschweiz.ch) Einzugsgebiet der Lüttschinentäler rot eingezeichnet.

In Abb 4 kann das gegenüber der näheren Umgebung tiefere Niederschlagstotal für den Zeitraum 20. - 22. August 2005 erkannt werden. Die Zahlen bedeuten die Gesamt - Niederschlagssumme in mm, wobei die dunklen Zahlen die Werte der Stationen der Meteoschweiz, die hellen Zahlen die Werte der IMIS - Stationen darstellen (Interkantonales Mess- und Informationssystem für die Lawinenwarnung). Das Einzugsgebiet der Lüttschinentäler liegt im Bereich der hellblauen Niederschlagszone (rot umrandet) mit einem Gebietsmittel von ca. 150 mm, was gegenüber anderen Gebieten im Berner Oberland und insbesondere in der Zentralschweiz eine verhältnismässig bescheidene Menge war.

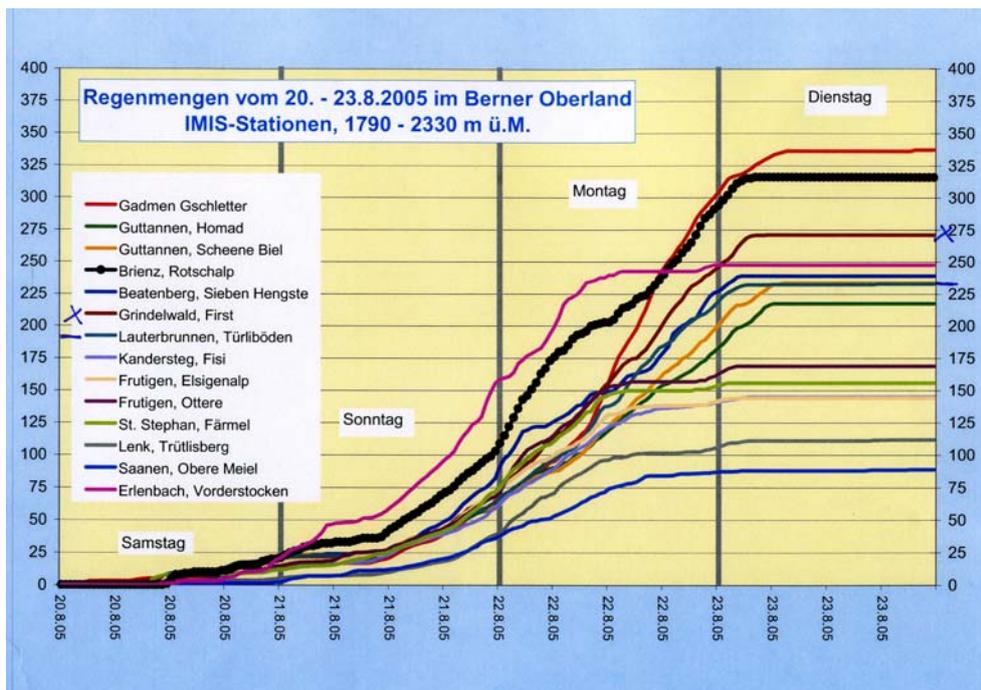
Abb 5 Aufsummierte Niederschlagsmengen im Vergleich zu Messstationen aus anderen Gebieten (Kantonales Amt für Wald KAWA, Interlaken)

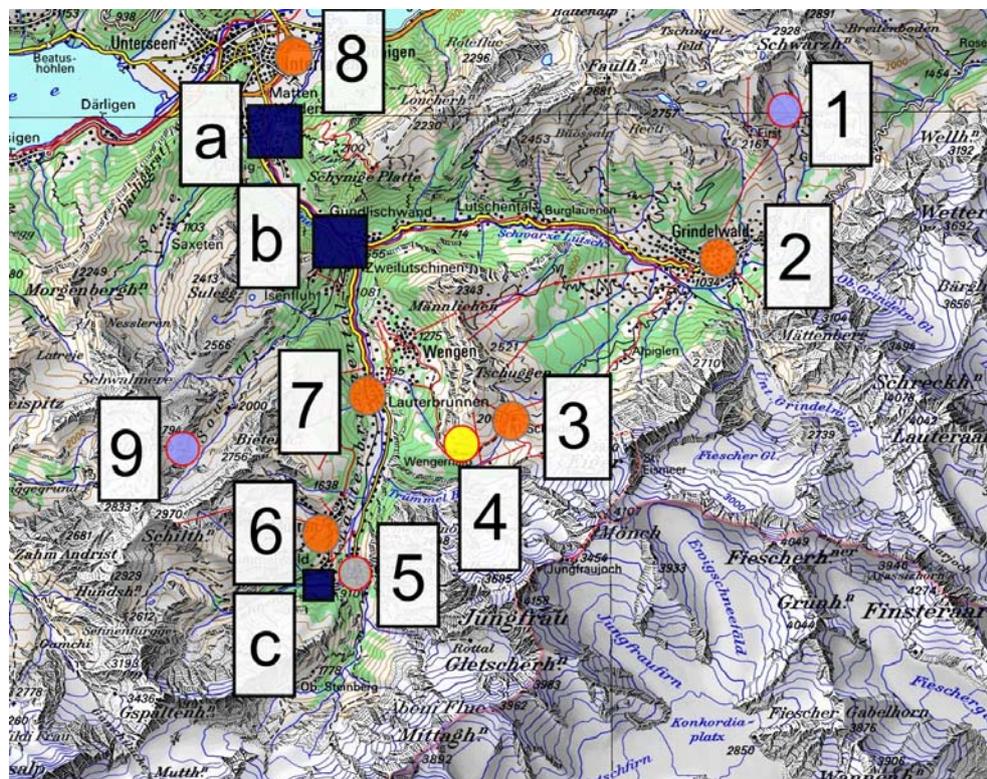
Abb 7 Übersicht über die Messstationen im Lüttschinengebiet
1 - 9 = Niederschlag gemäss Tabelle1, a - c = Abfluss.
Die Farben geben die unterschiedlichen Betreiber wieder.

In Abb 7 sind die Niederschlags- und Abflussmessstationen dargestellt.

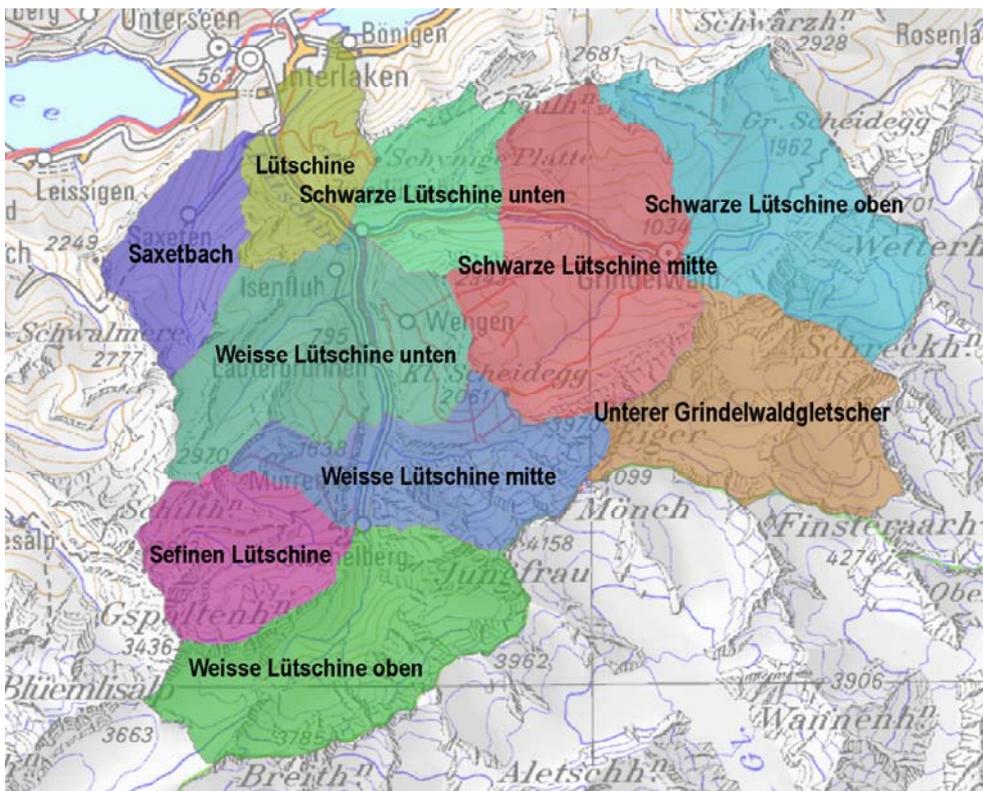
Abb 8 Teileinzugsgebiete der Lüttschinentäler

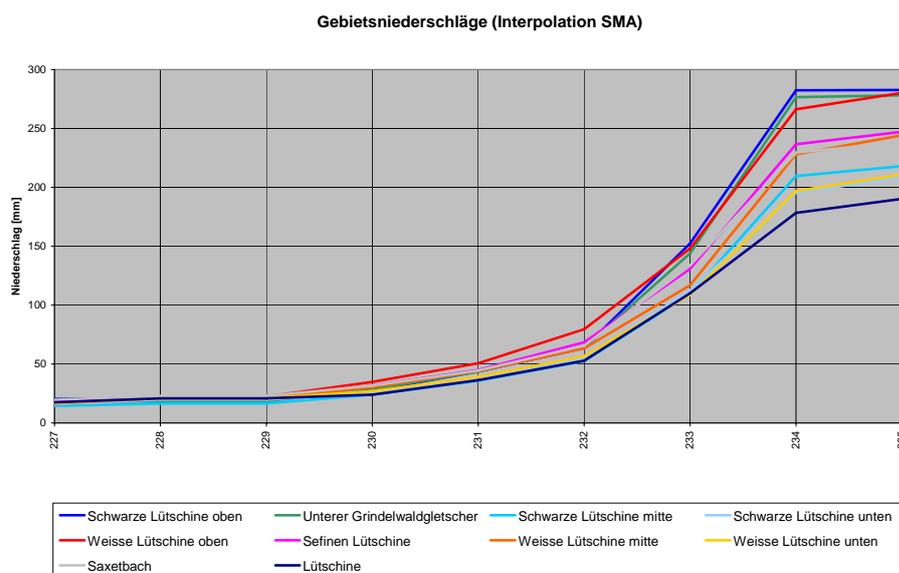
Abb 9 Gebietsniederschlag in den 10 Teileinzugsgebieten der Lüttschinentäler gemäss Interpolation SMA

Die Auswertung der Tagesniederschläge ergibt für alle Teileinzugsgebiete ähnliche Verläufe. Die höchsten Niederschlagssummen wurden im obersten Einzugsgebiet der Schwarzen und der Weissen Lüttschine registriert. Die Gitter - Interpolation der Tagesniederschläge, basierend auf den ANETZ-, IMIS- und Niederschlagsmessstationen unter Einbezug der Radardaten, wurde von der SMA vorgenommen. Aus diesen Daten wurden die Gebietsniederschläge für 10 Teileinzugsgebiete ermittelt (Abb 9).

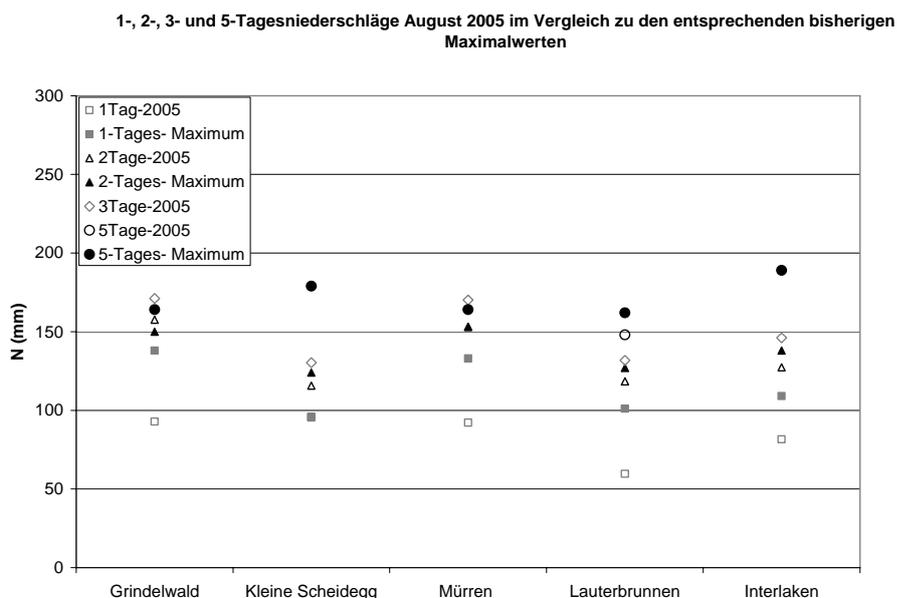
Abb 12 Vergleich von 1- und Mehrtagesniederschlägen vom August 2005 mit den bisherigen Maximalwerten

- 1-Tagesniederschläge: bei allen Stationen, ausgenommen Kleine Scheidegg, waren die 1-Tages-Niederschlagsmengen deutlich kleiner als das bisherige Maximum.
- Dasselbe gilt für die 2-Tages-Niederschläge mit Ausnahme von Grindelwald. Hier war der Unterschied zwischen dem Niederschlag des 21. und dem 22. August 2005 nicht gross.
- In Grindelwald und Mürren übertrafen die 3-Tages-Niederschläge das bisherige 5-Tages-Maximum.

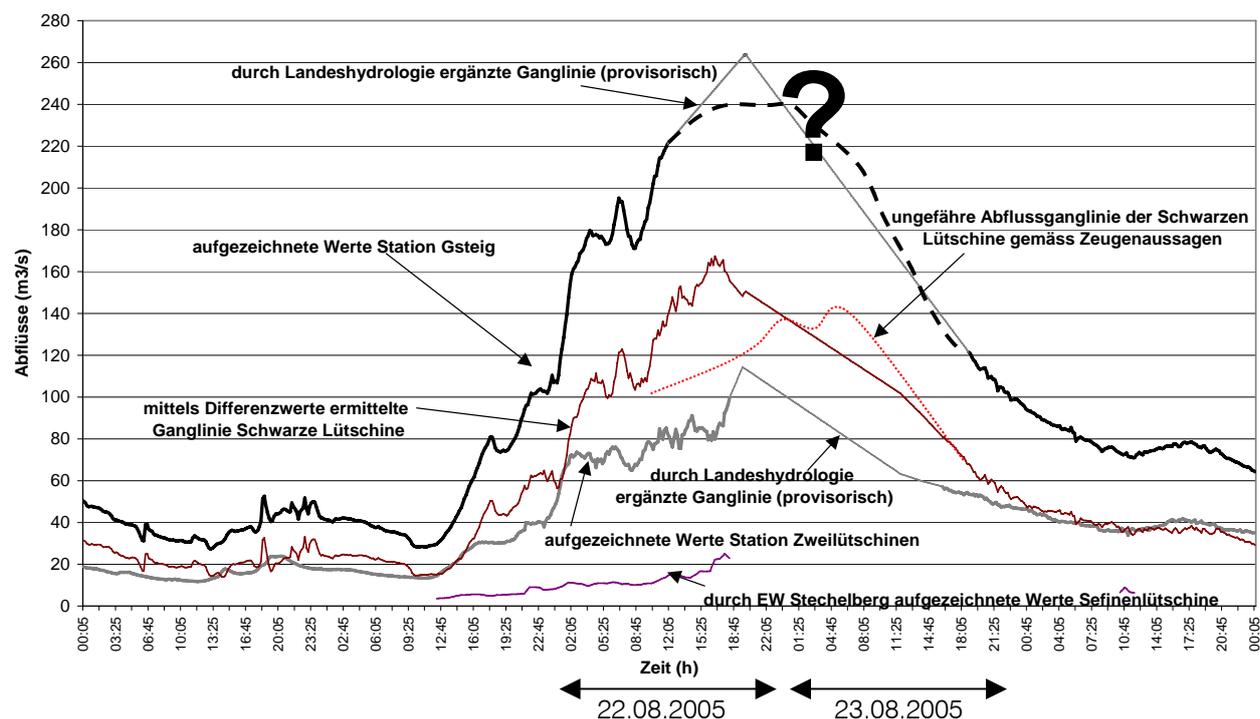
Abb 15 Aufgezeichnete und rekonstruierte Ganglinien Lützschine.

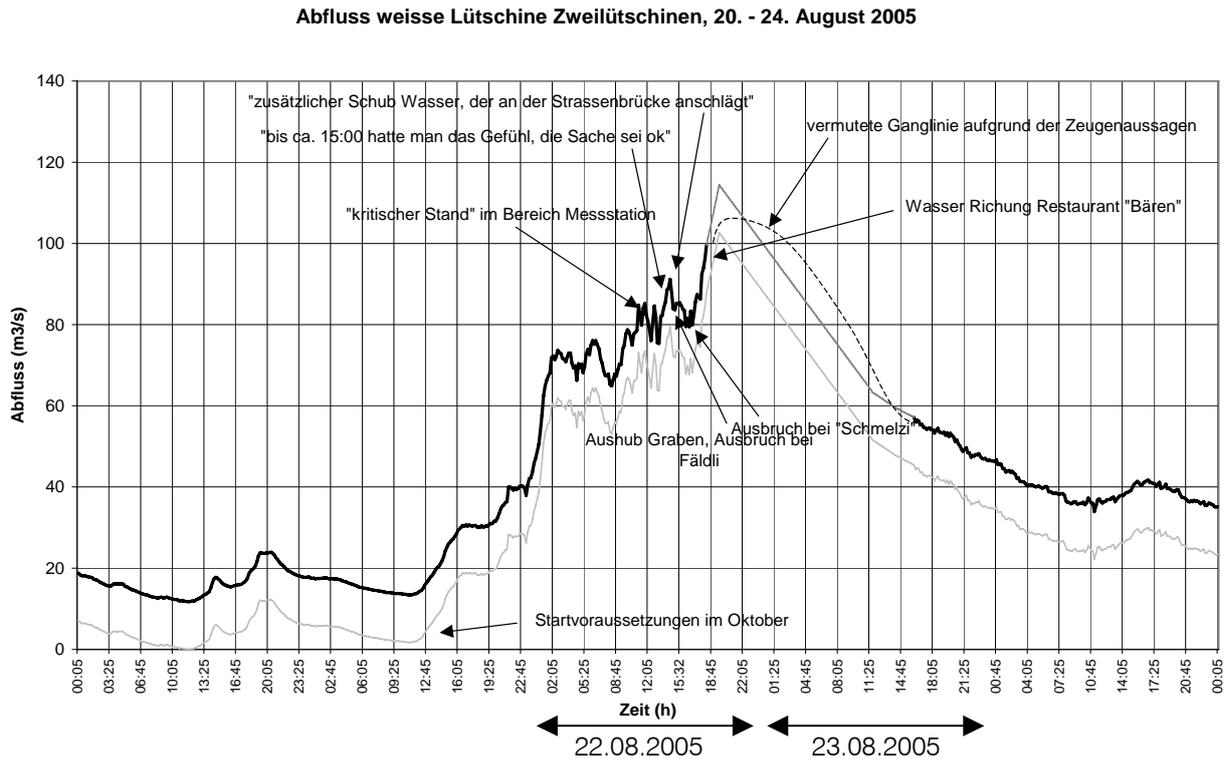
Abb 16 Verlauf der Abflussganglinie in der Weissen Lüttschine Zweilüttschinen.

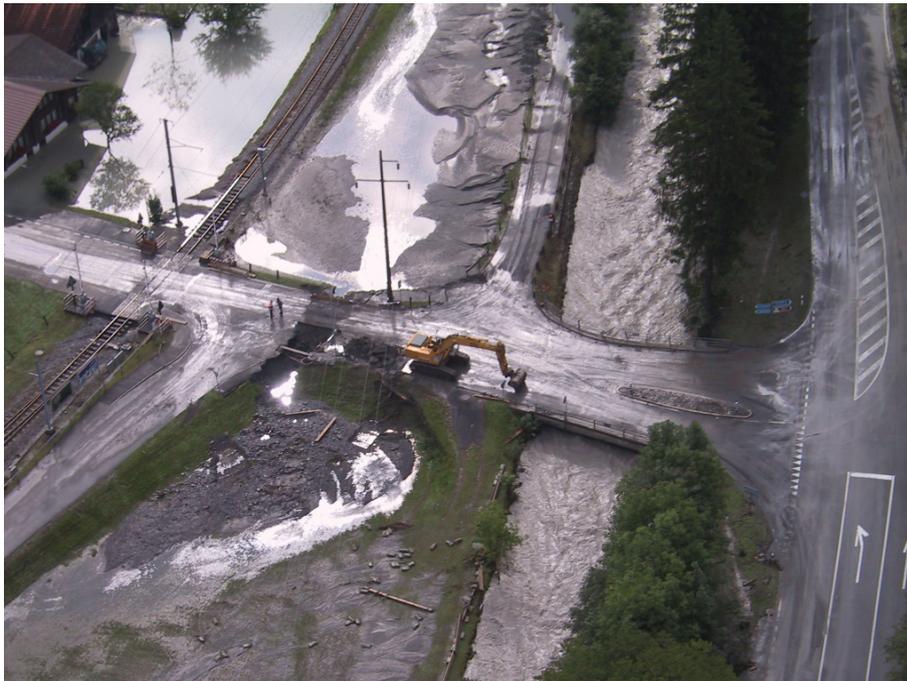
Abb 17 Entlastungsgraben durch Kantonsstrasse nach Grindelwald, Zweilüttschinen.

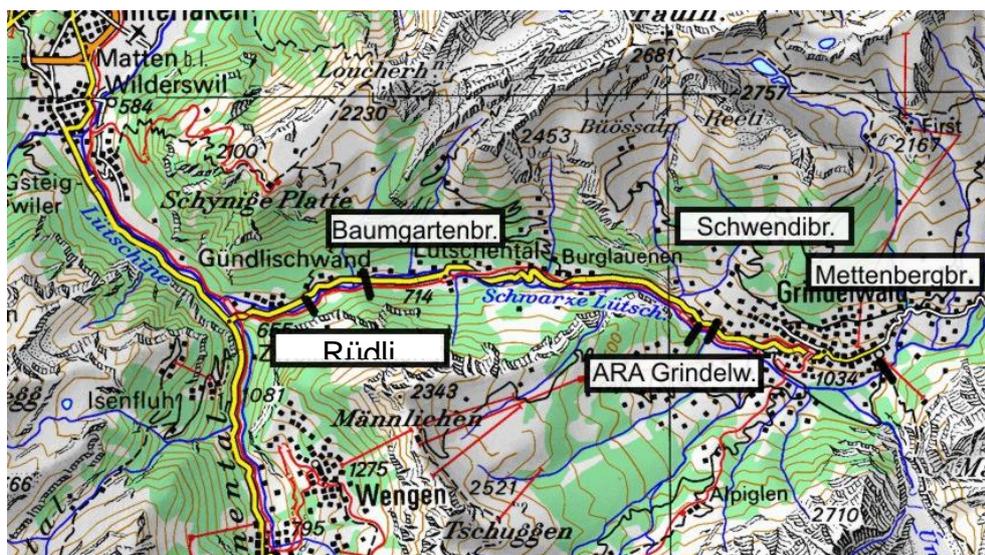
Abb 18 Standorte der Querprofile für die Abflussrekonstruktion

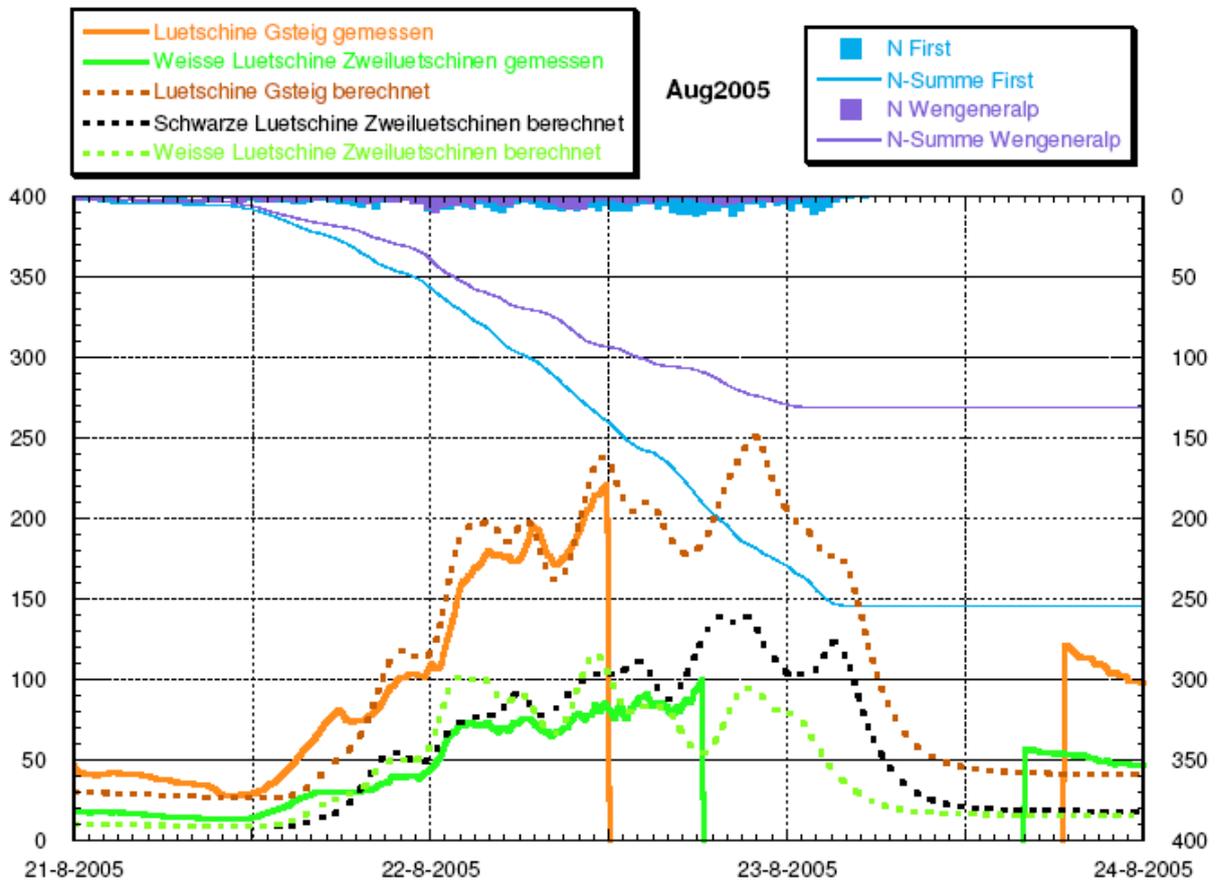
Abb 20 Mit dem Niederschlag-Abfluss-Modell Qarea rekonstruierte Hochwasserabflüsse.
Weisse, Schwarze und Vereinigte Lütschinen zwischen dem 21. und 23. 8. 2005.

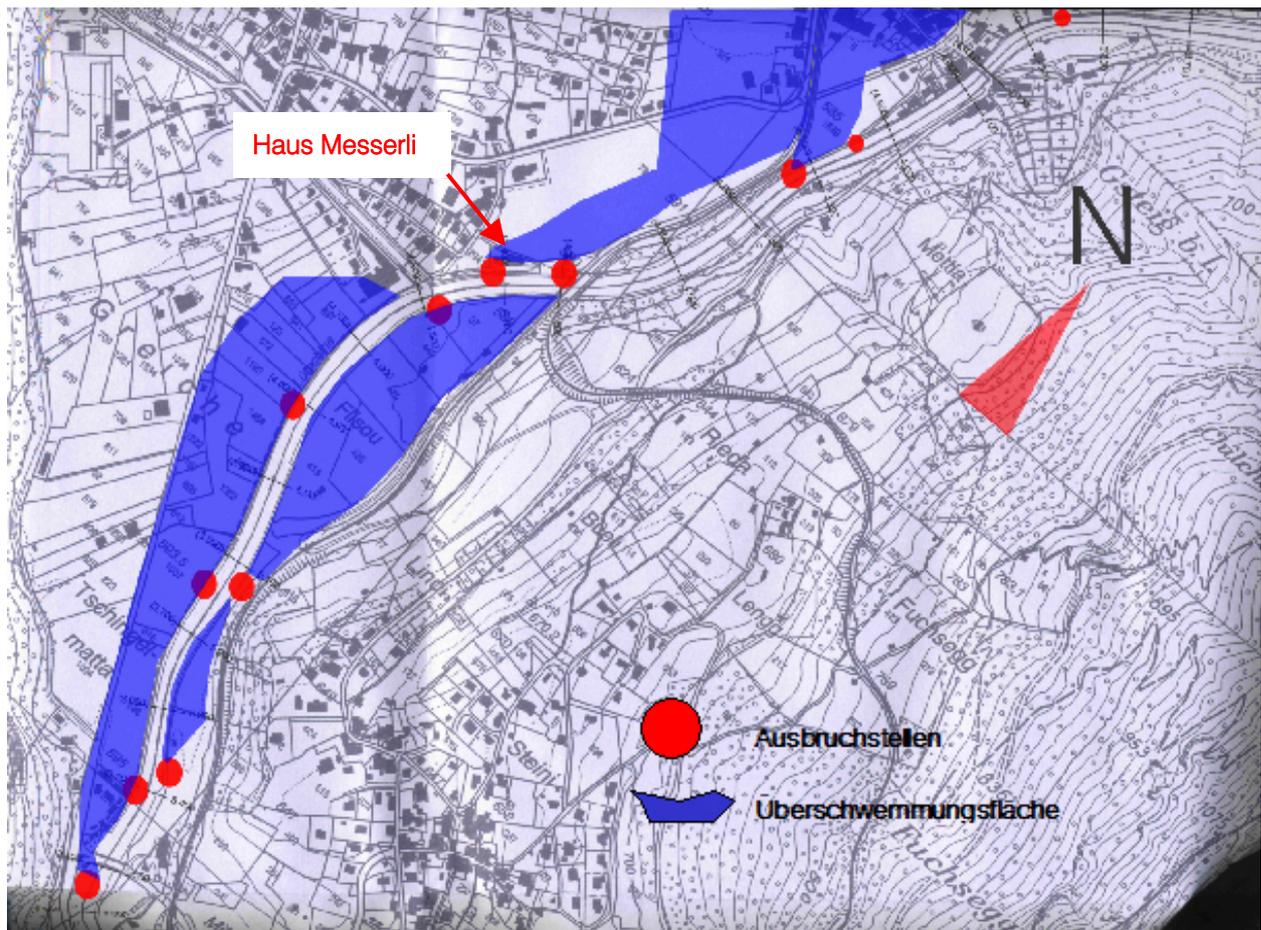
Abb 21 Schematische Darstellung der Ausbruchstellen aus den Vereinigten Lüttschinen bei Wilderswil.

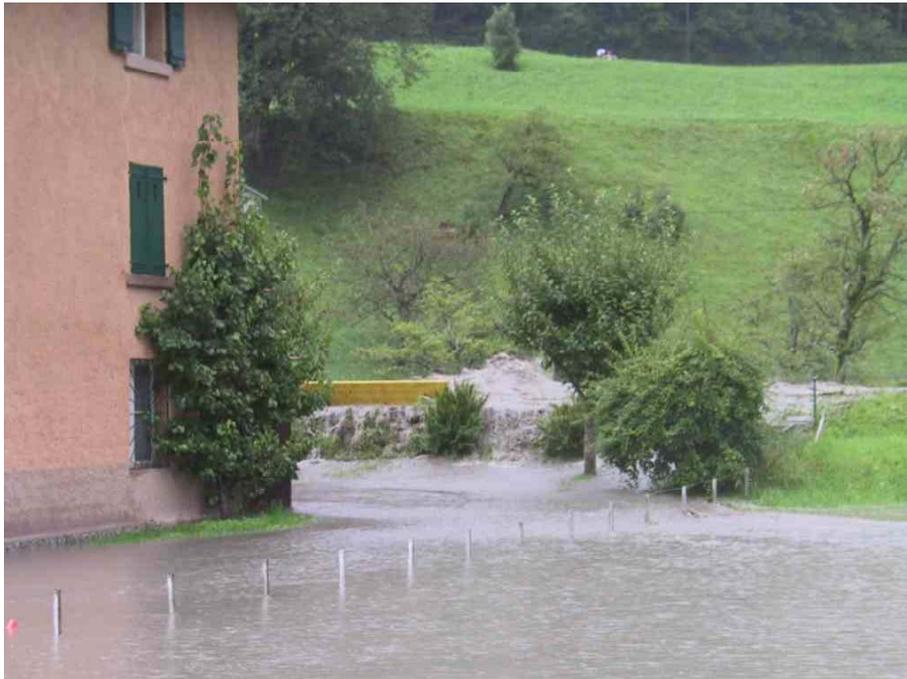
Abb 22 Stelle des späteren Dammbrechens beim Haus Messerli in Wilderswil.
Aufnahme vom 22.08.2005, ca. 15.00 Uhr

Beim Haus Messerli gab es um ca. 04.00 Uhr einen zusätzlichen Bruch (Abbildung 7 in Anhang A2), so dass eine trapezförmige Bresche mit einer Fläche von ca. 10 m² entstand.

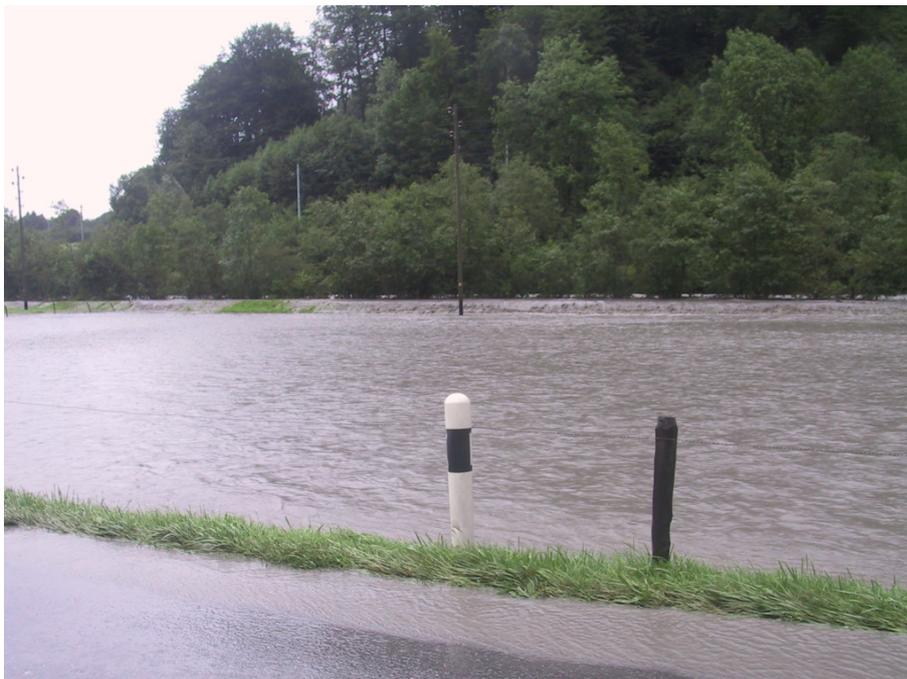
Abb 23 Praktisch vollständige Überströmung des Lütschinentammes in der Tschingelmatta in Wilderswil.
Aufnahme vom 22.08.2005, ca. 15.30 Uhr.

Die bei Wilderswil ausgetretenen Wassermengen werden in solche, welche (etwas zeitverzögert) wiederum in den Kanal einflossen, und solche, die den Kanal endgültig verliessen und über das Bödeli wegflossen, unterschieden. Eine Übersichtsskizze über die Austrittsstellen findet sich in Abb 21. Die wichtigsten Ausbruchstellen befinden sich beim Haus Messerli (siehe Abb 21), wo während der Nacht nach stundenlangem Überfluten (Abb 22) des betreffenden Dammtails zwei Brüche entstanden, sowie oberhalb der Werrenkurve, wo der Damm zwar nicht brach, jedoch seit den frühen Nachmittagsstunden des 22. August 2005 Wasser über den Damm lief (vgl. Anhang B2 Abb 65, 66, 69 resp. Anhang B3 Abb 75 - 77). Andere Stellen befanden sich bei der Flisou und Tschingelmatta (Abb 23).

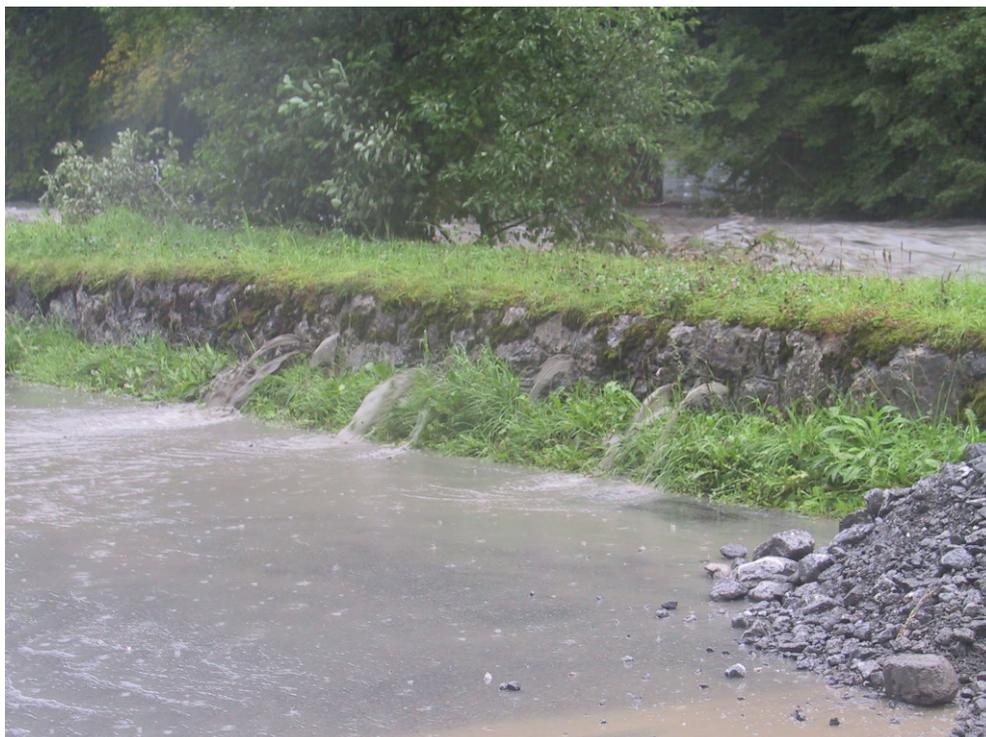
Abb 25 Ausflüsse aus dem Damm

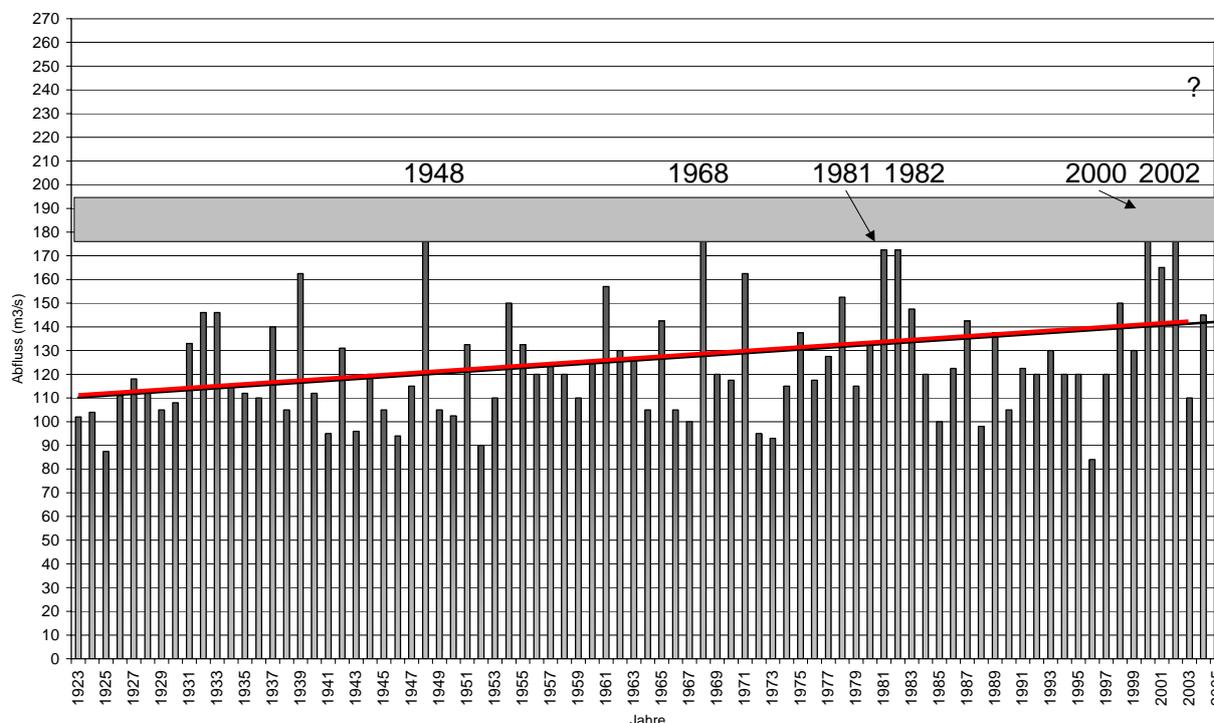
Abb 28 Jährliche Hochwasserspitzen inkl. Ereignis vom August 2005.

Anhand der Trendlinie ist ferner eine Zunahme der jährlichen Spitzenabflüsse entlang der Zeitachse erkennbar.

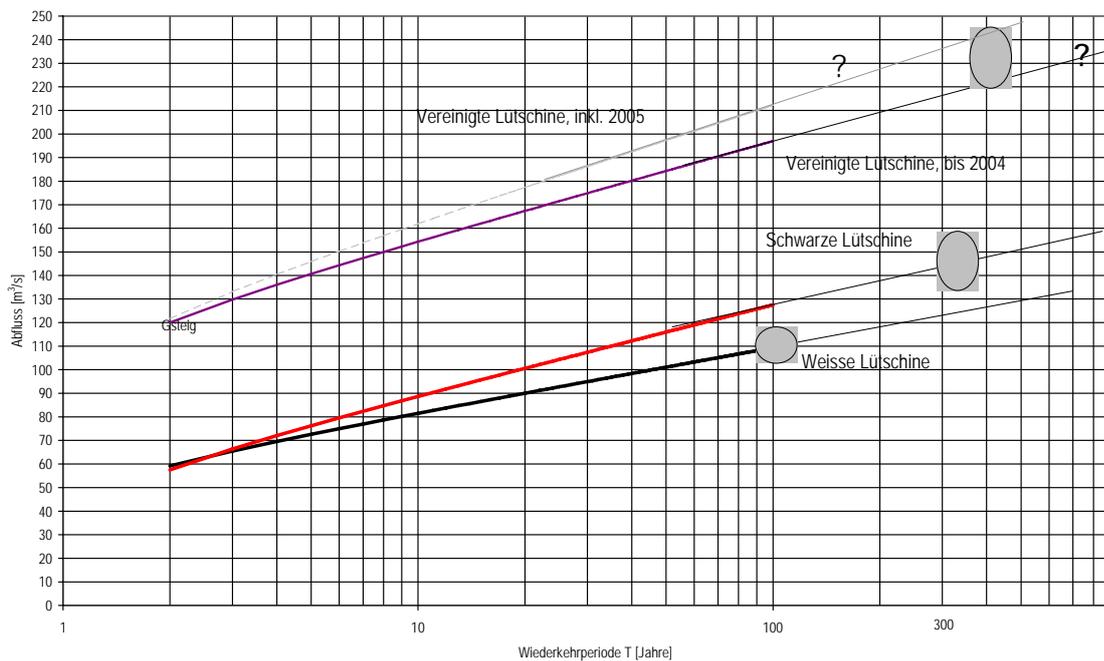
Abb 29 Einordnung Ereignis August 2005 in die Regressionslinien von Weisser, Schwarzer und Vereinigter Lütschinen

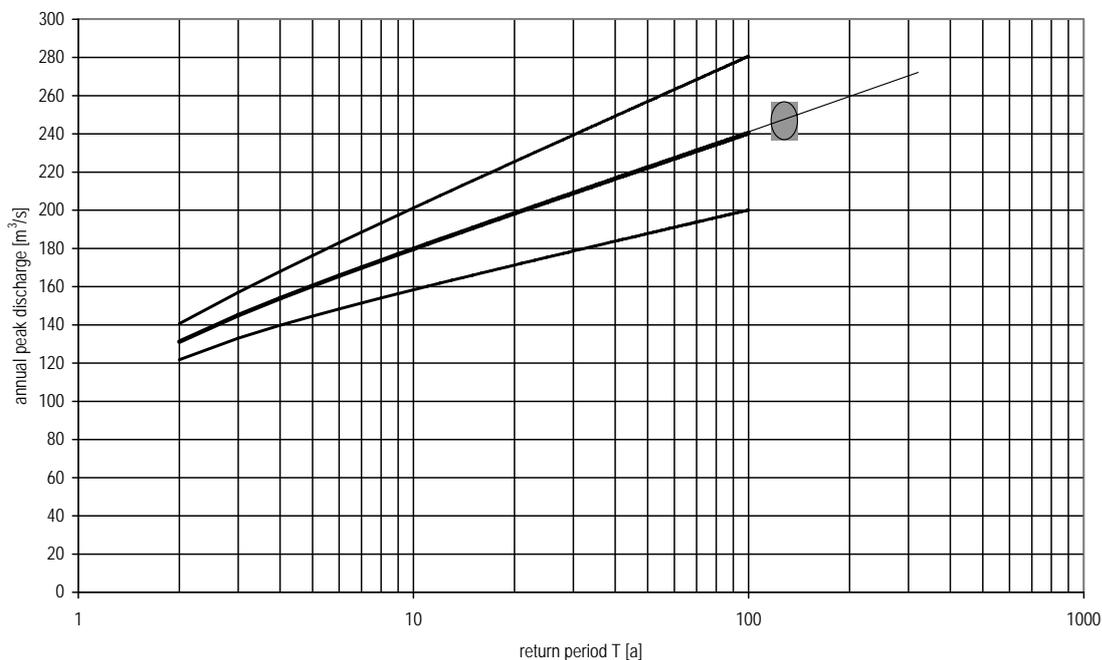
Abb 30 Einordnung Ereignis August 2005 in die Regressionslinie der Vereinigten Lütschinen der letzten 30 Jahre

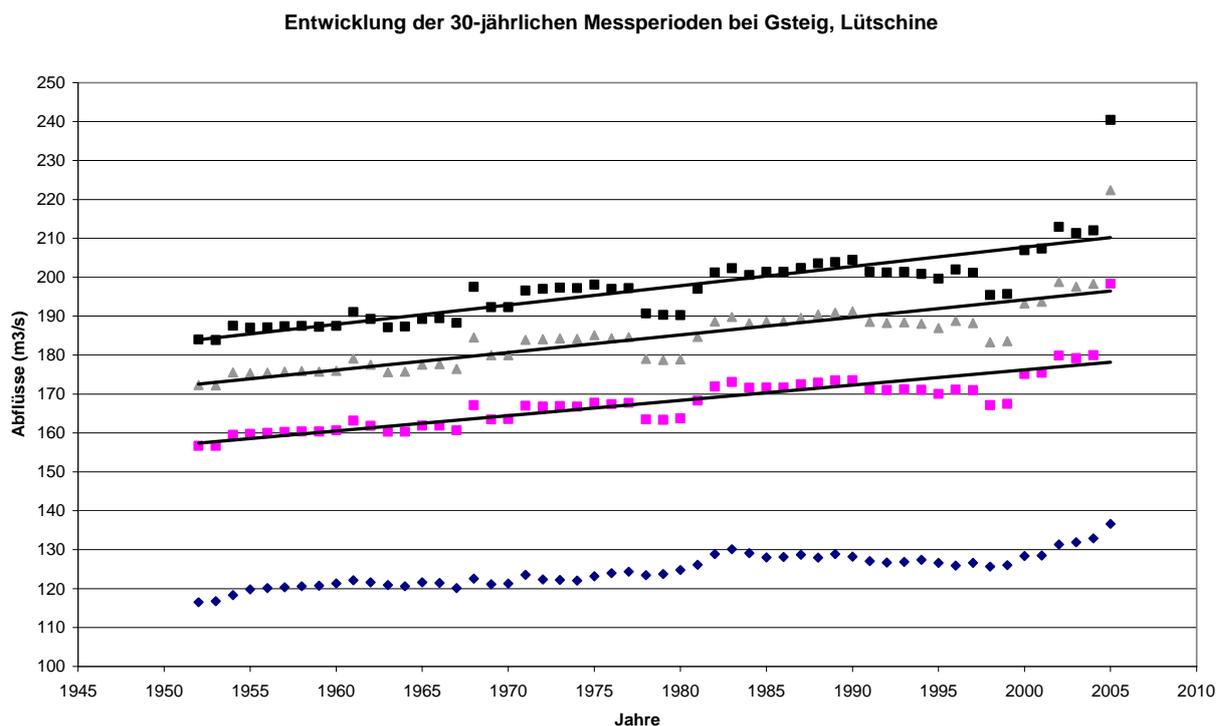
Abb 31 Gleitende Dreissigjahresperioden mit durchschnittlichen jährlichen Spitzenabflüssen (blau), berechneten Wiederkehrperioden für 20-(violett), 50- (grau) und 100-jährlichen (schwarz) Hochwasser

Dennoch weist die Messreihe einen Aufwärtstrend auf; die Messreihe ist nicht homogen. In Abb 31 wurden für gleitende 30-Jahresperioden (1923-52; 1924-53; 1925-54 usw.) jeweils der Durchschnitt der jährlichen Spitzenabflüsse, sowie das 20-, 50- und 100-jährliche Hochwasser berechnet. Auch hier ist eine Aufwärtstendenz ersichtlich. Die letzten Jahre mit den grossen Hochwassern haben die ansteigende Tendenz akzentuiert. Abb 31 ist für sich alleine genommen kein Beweis für den Einfluss z.B. einer Klimaveränderung, die ansteigenden Abflüsse können auch aufgrund anderer Faktoren beeinflusst sein. Die beobachtete Häufung grosser Hochwasser in den letzten Jahren (Abb 28) kann tatsächlich einem Trend entsprechen oder auch nur rein zufällig sein.

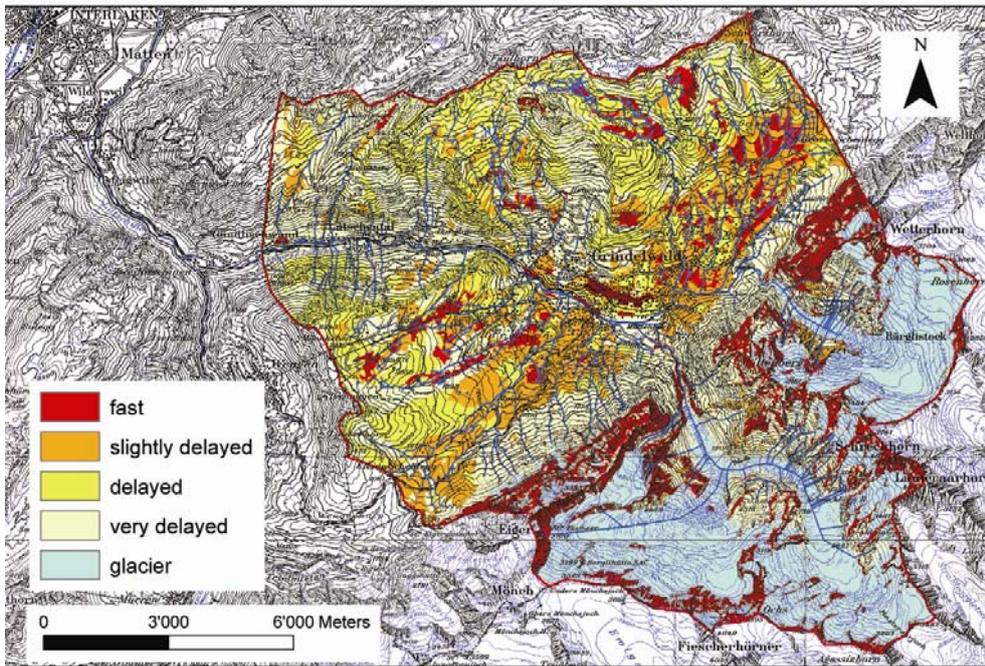
Abb 32 Abflussprozesskarte Schwarze Lütschine

Einblicke in die Reaktionsweise des Einzugsgebietes der Lütschine erlauben Abflussprozesskarten (Abb 32), die anhand der geologischen, der topographischen und der Bodenkarte des Gebietes erstellt werden und räumlich differenziert zeigen, wie Abfluss gebildet wird. Ausgedehnte Flächen von speicherfähigen Böden und Untergrund, die Niederschlag zurückhalten, erklären die gedämpfte Reaktionsweise der Lütschine. Allerdings ist deren Speicherfähigkeit begrenzt. Bei Niederschlagsmengen, wie sie 2005 beobachtet wurden, waren grössere Flächen noch in der Lage, Niederschlag zu speichern, sie näherten sich aber ihren Kapazitätsgrenzen. Bei noch grösseren Niederschlägen werden diese überschritten. Abb 33 zeigt, dass die Lütschine ab 150 mm beginnt, überproportional zu reagieren.

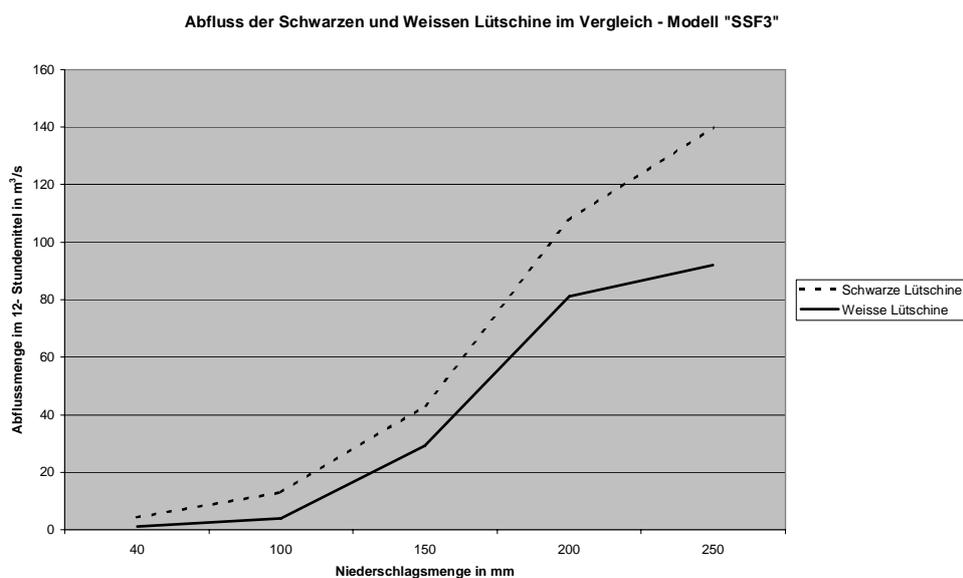
Abb 33 Anhand der Retentionsfähigkeit der Böden berechnete Abflüsse der Schwarzen und Weissen Lütschine als Funktion der Niederschlagssumme.

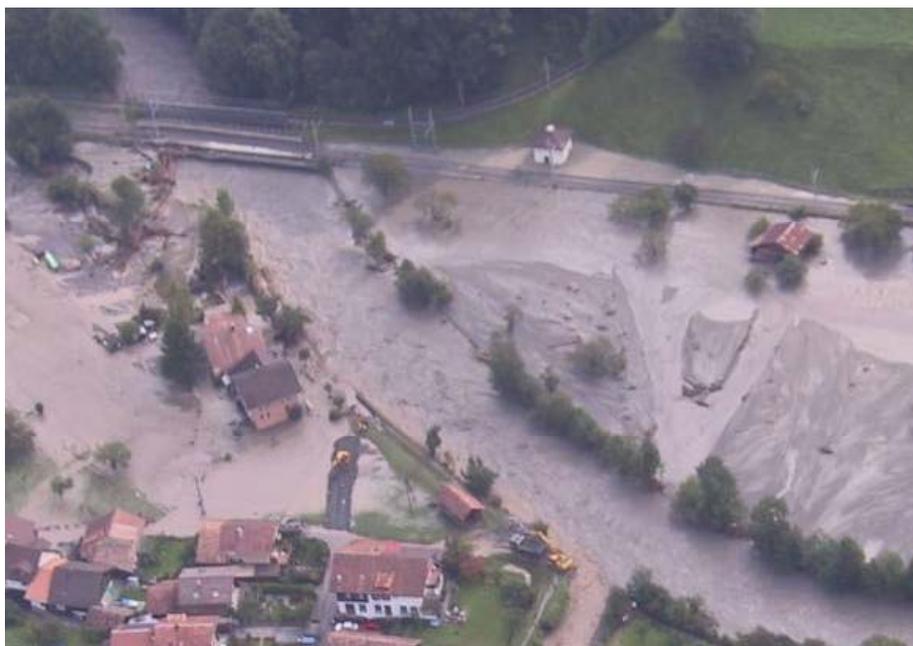
Abb 34 Lütschine bei Wilderswil, Abschnitt Saxetbach bis BOB-Brücke
Aufnahme am 23. August 2005, ca. 10.30 Uhr, nach Dambruch

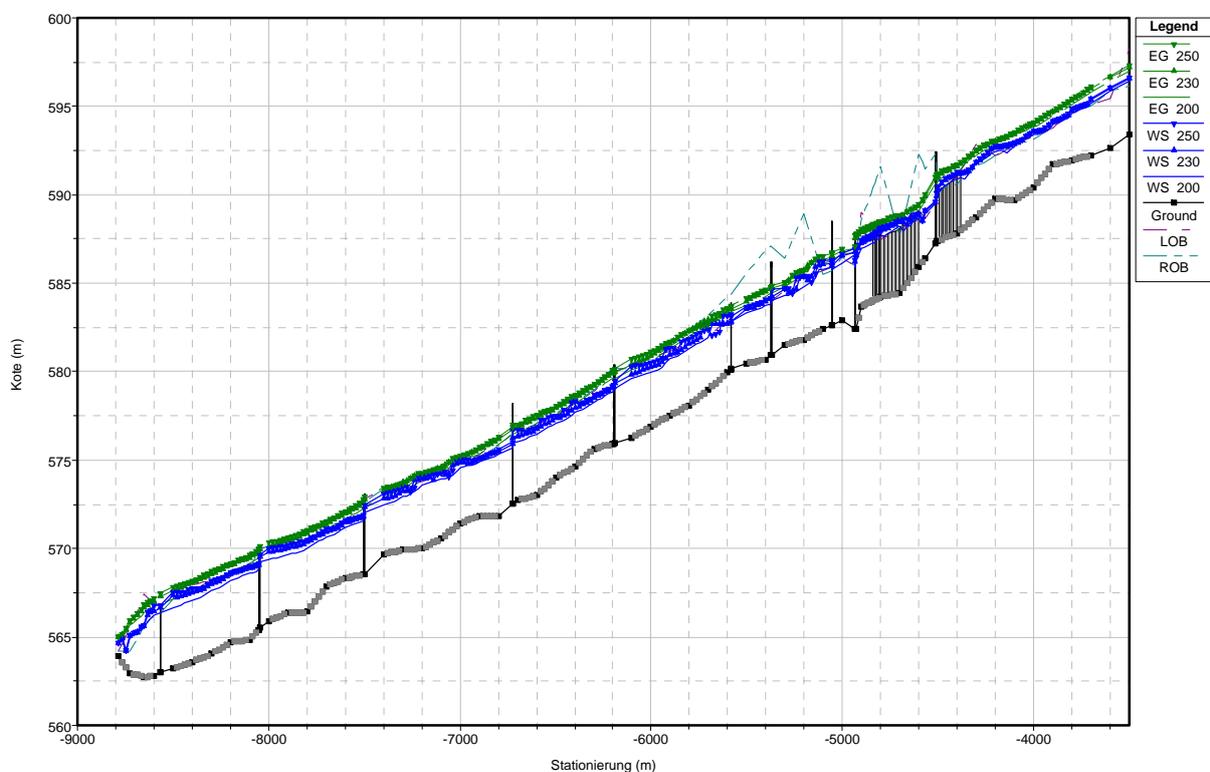
Abb 35 Für die Abflussrekonstruktion berechnete Wasserspiegellagen, Unterlauf Vereinigte Lüttschinen, Übersicht

Die folgende Abbildung zeigt das Abflussmodell für den Unterlauf der Vereinigten Lüttschinen im Längenprofil. Aus programmtechnischen Gründen musste die Kilometrierung als negative Zahlen eingegeben werden.

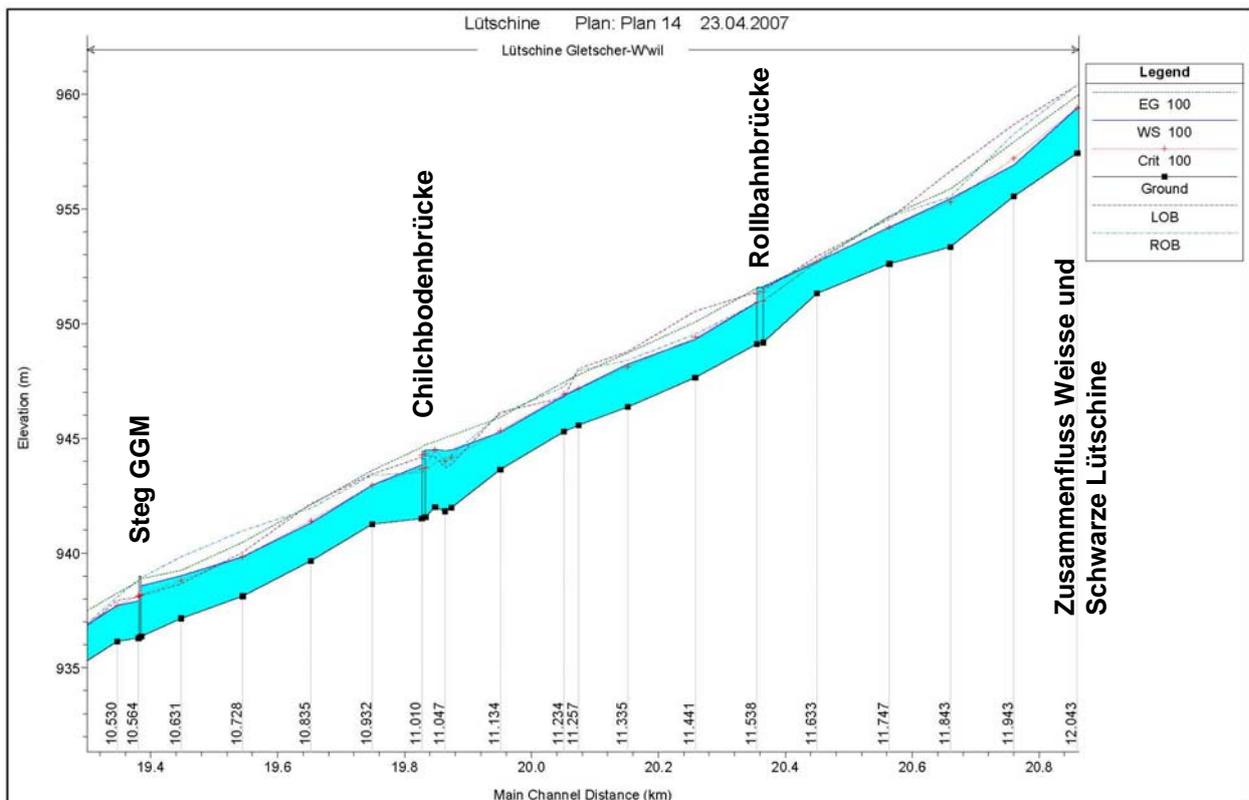
Abb 36 Berechnete Wasserspiegel im Abschnitt Zusammenfluss Weisse und Schwarze Lütschine - Männlichenbahn. Abflussmenge $Q = 100 \text{ m}^3/\text{s}$. Der Abfluss wird bei sämtlichen Brückenbauwerken eingestaut.

Die effektive Abflusskapazität (Freibord = Geschwindigkeitshöhe) nimmt vom Zusammenfluss bis zur Rollbahnbrücke kontinuierlich ab von 150 auf $70 \text{ m}^3/\text{s}$. Zwischen der Rollbahnbrücke und der Chilchbodenbrücke variiert die Abflusskapazität zwischen 80 und $130 \text{ m}^3/\text{s}$. Die Chilchbodenbrücke verfügt über die geringste Abflusskapazität im betrachteten Abschnitt, hier liegt die Energiefinie bereits bei einem Abfluss von $60 \text{ m}^3/\text{s}$ auf Höhe der Brückenunterkante. Zwischen der Chilchbodenbrücke und dem GGM-Steg variiert die Abflusskapazität zwischen 70 und $100 \text{ m}^3/\text{s}$, ca. 70 m oberhalb des GGM-Steges findet linksufrig schon ab $50 \text{ m}^3/\text{s}$ eine Ausuferung statt.

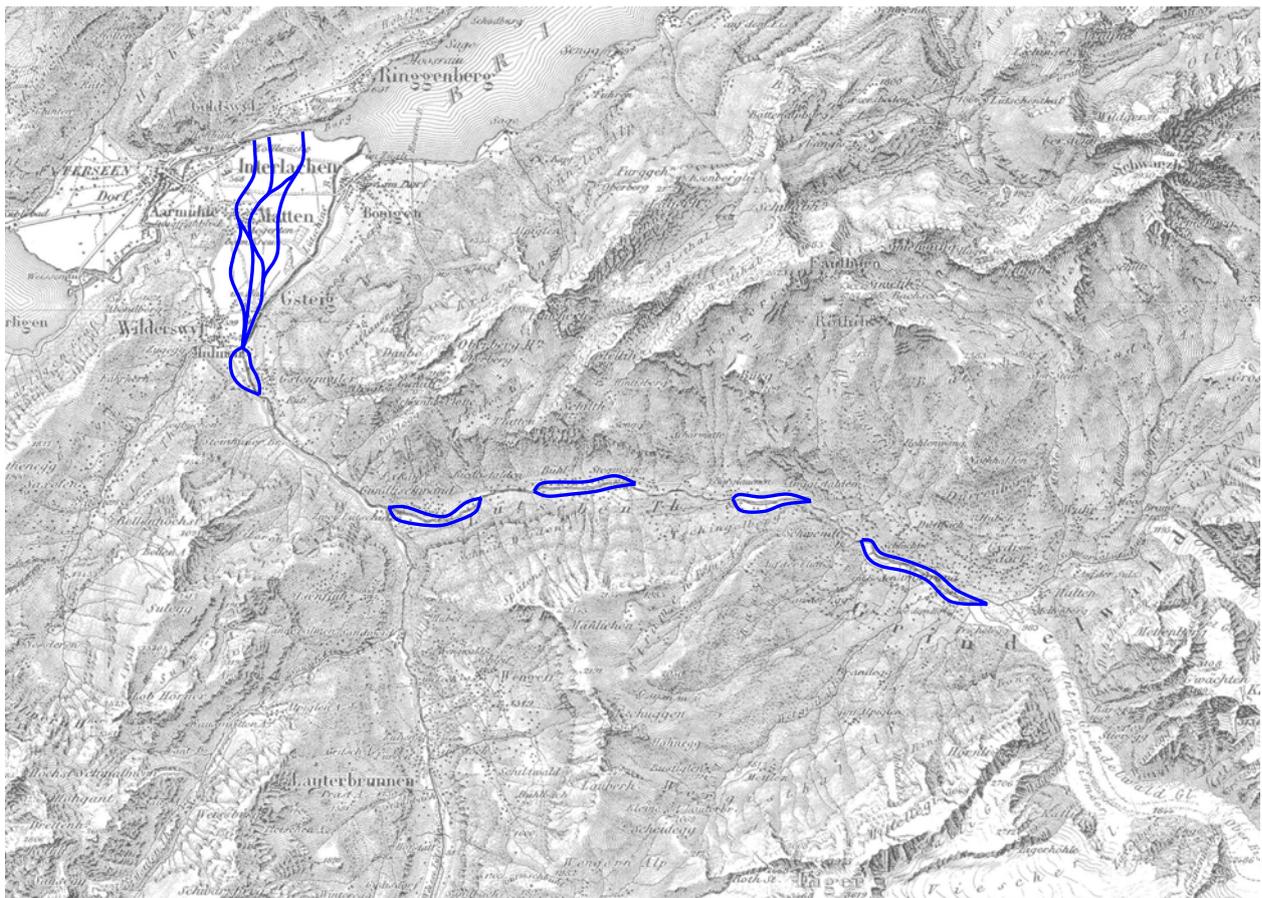
Abb 37 Die Lüttschinentäler vor den Gewässerkorrekturen. (Ergänzter Ausschnitt aus Dufourkarte von 1864, Blatt 13). Um 1864 waren die grossen Gewässerkorrekturen bereits abgeschlossen. Blau eingetragen sind die breiten Talstrecken und die verzweigte Lüttschine auf dem Bödeli (möglicher Verlauf) vor den Korrekturen.

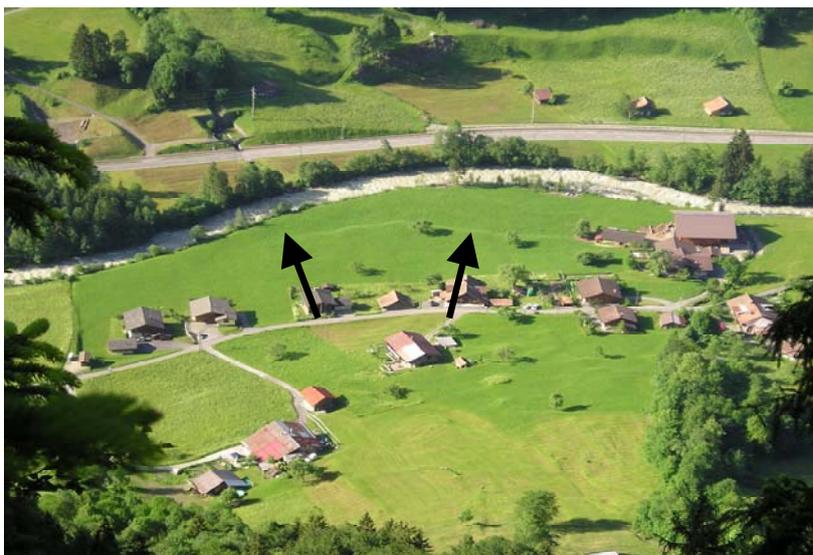
Abb 38 Zustand in Lüttschental mit alten Terrasserändern (Pfeile) vor dem Ereignis.

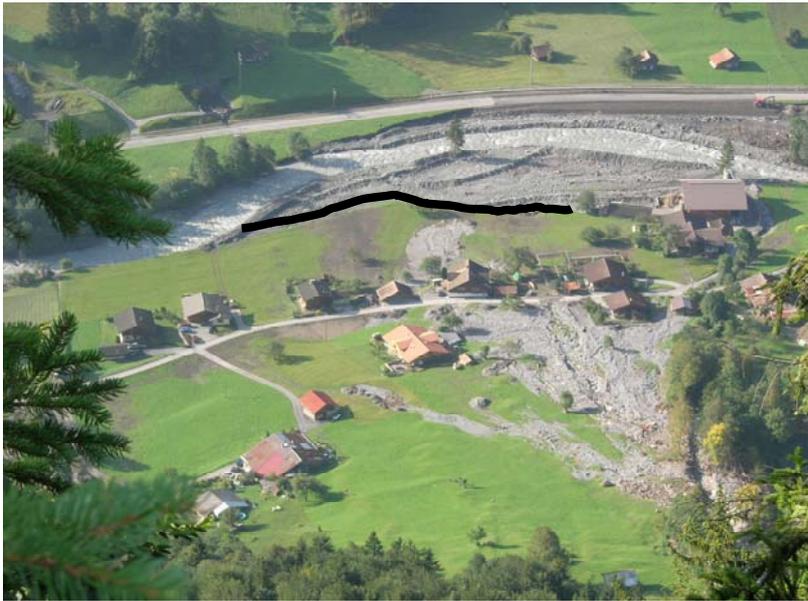
Abb 39 Zustand in Lüttschental nach dem Ereignis.
