Hochwasser 2005

Lokale Lösungsorientierte Ereignisanalyse (LLE)

Lütschine

TECHNISCHER BERICHT

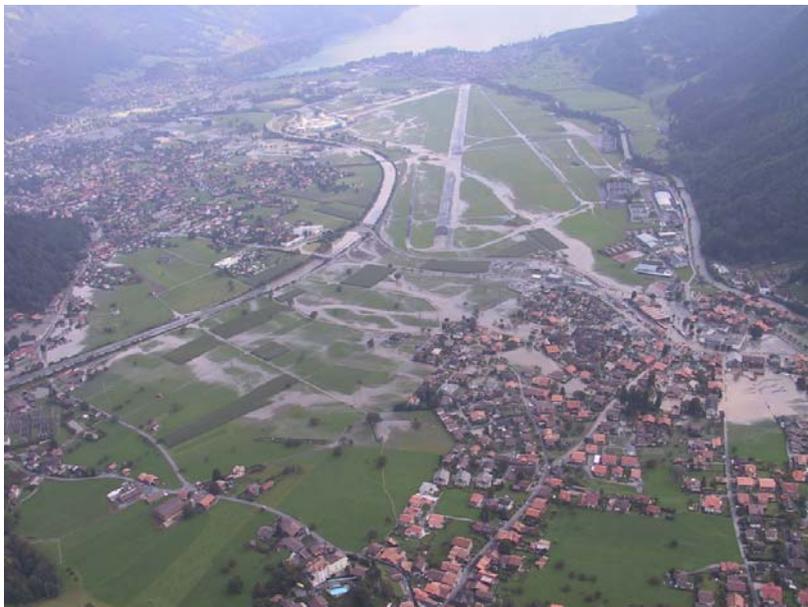
Abb 40 Überschwemmungen auf dem Bödeli.

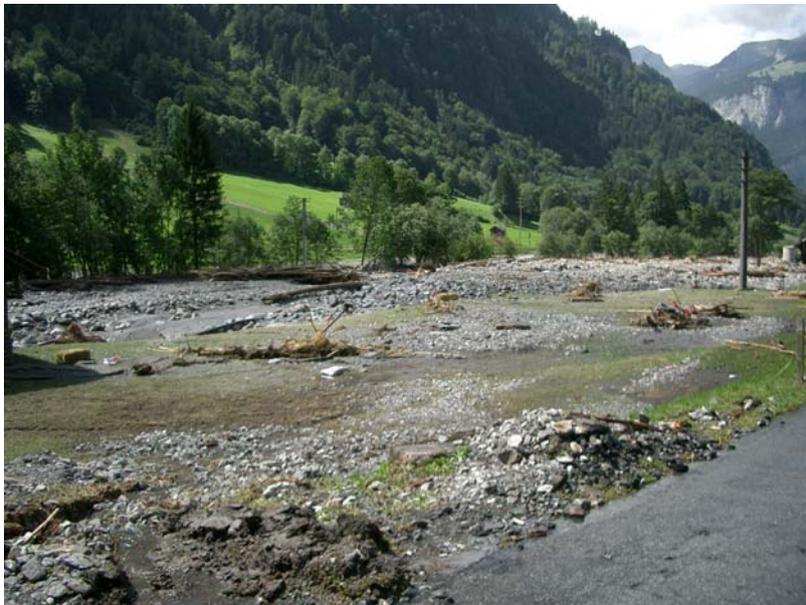
Abb 41 Massive Feststoffverlagerungen in Lütschentäl.
Aufnahme vom 24.08.2005.

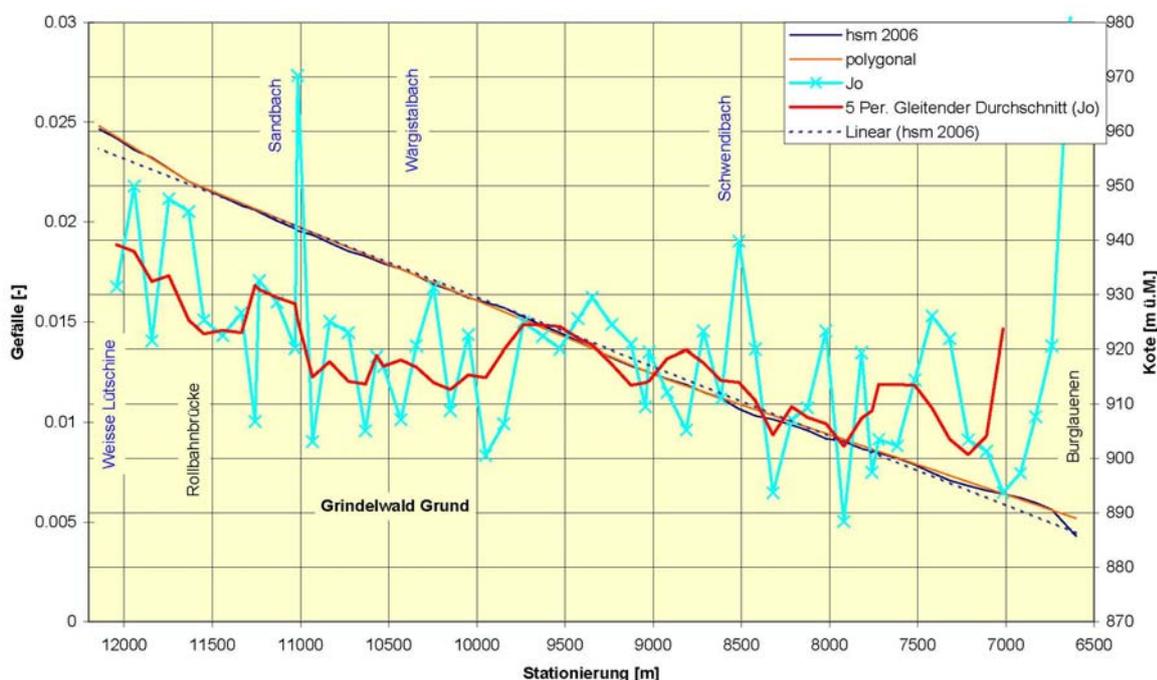
Abb 42 Längenprofil der Schwarzen Lütschine in Grindelwald

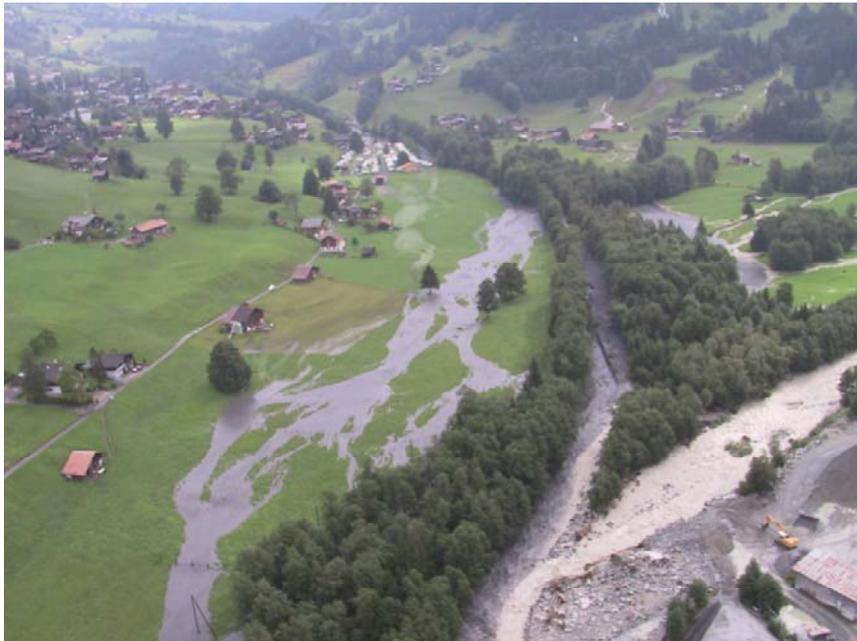
Abb 43 Mit Geschiebe überlasteter Zusammenflussbereich Schwarze und Weisse Lütschine in Grindelwald

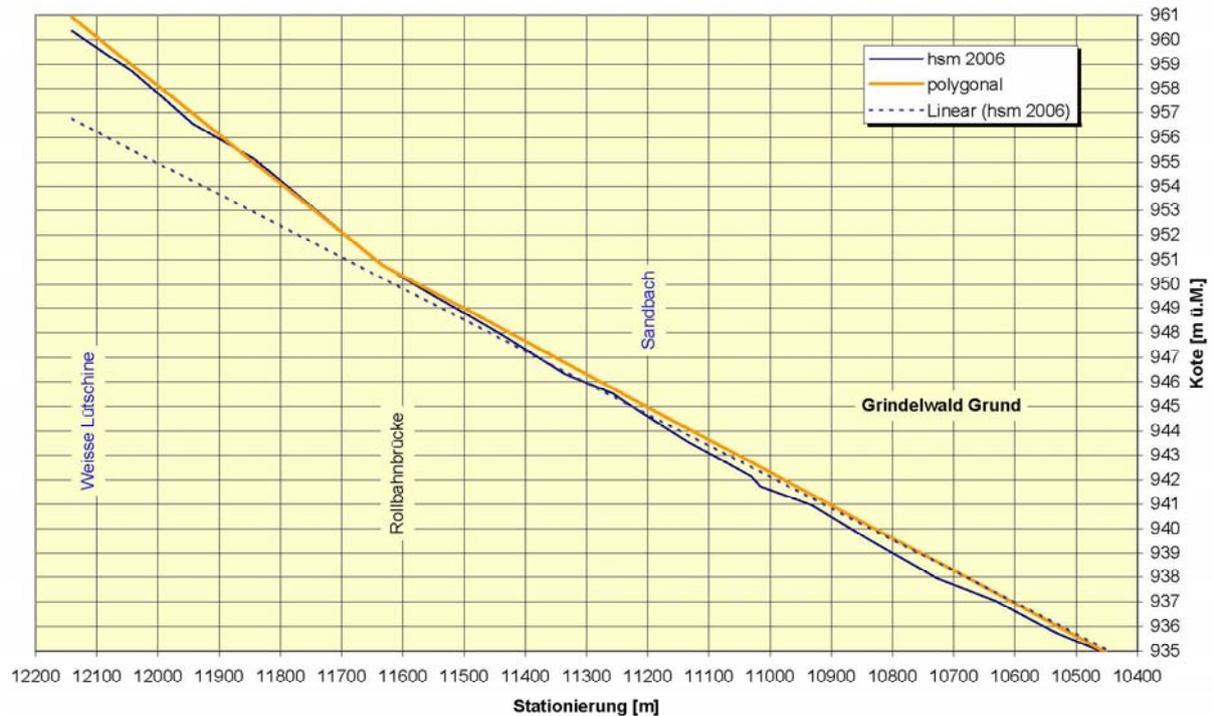
Abb 44 Oberer Abschnitt Längsprofil der Schwarzen Lütschine in Grindelwald

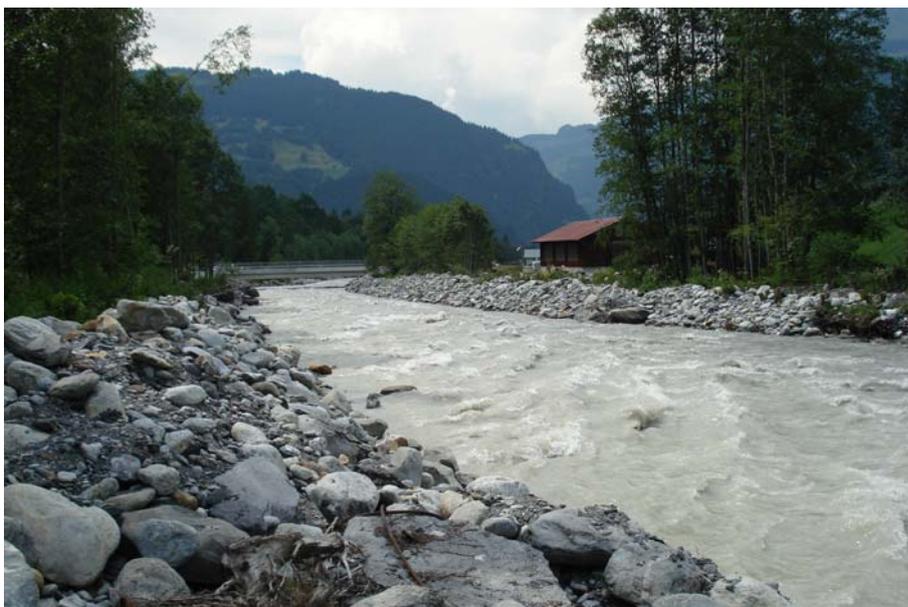
Abb 45 Schwarze Lütschine, Bereich Gefällsknick oberhalb Rollbahnbrücke, Grindelwald.
Aufnahme vom 07.12.2006.

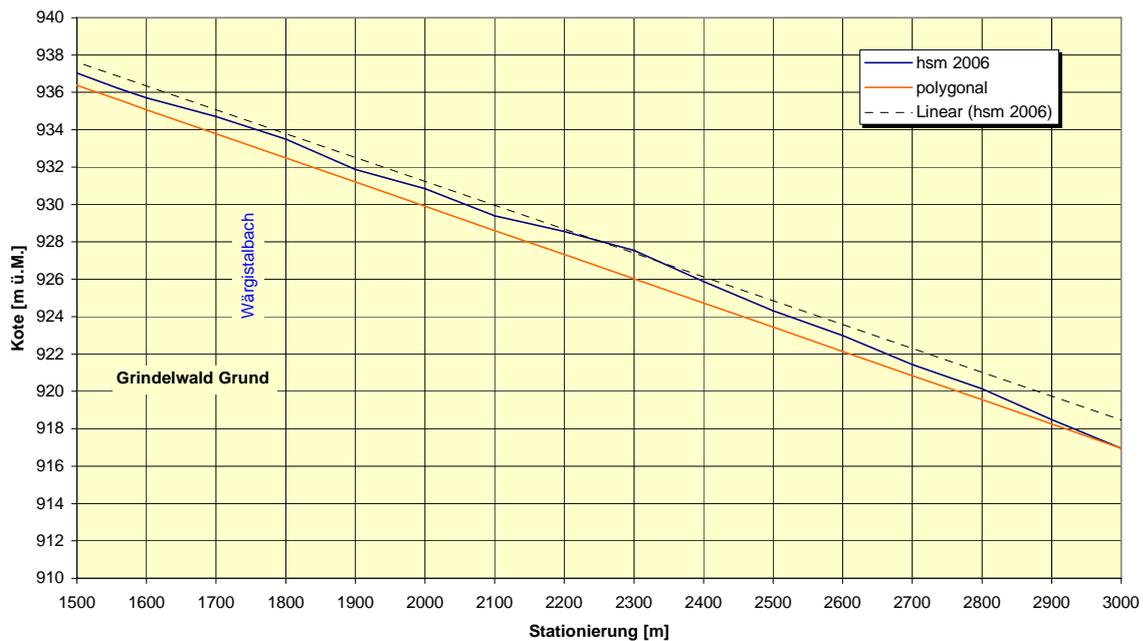
Abb 46 Mittlerer Abschnitt Längenprofil der Schwarzen Lüttschine in Grindelwald
(abwärts stationiert ab Zusammenfluss Schwarze / Weisse Lüttschine)

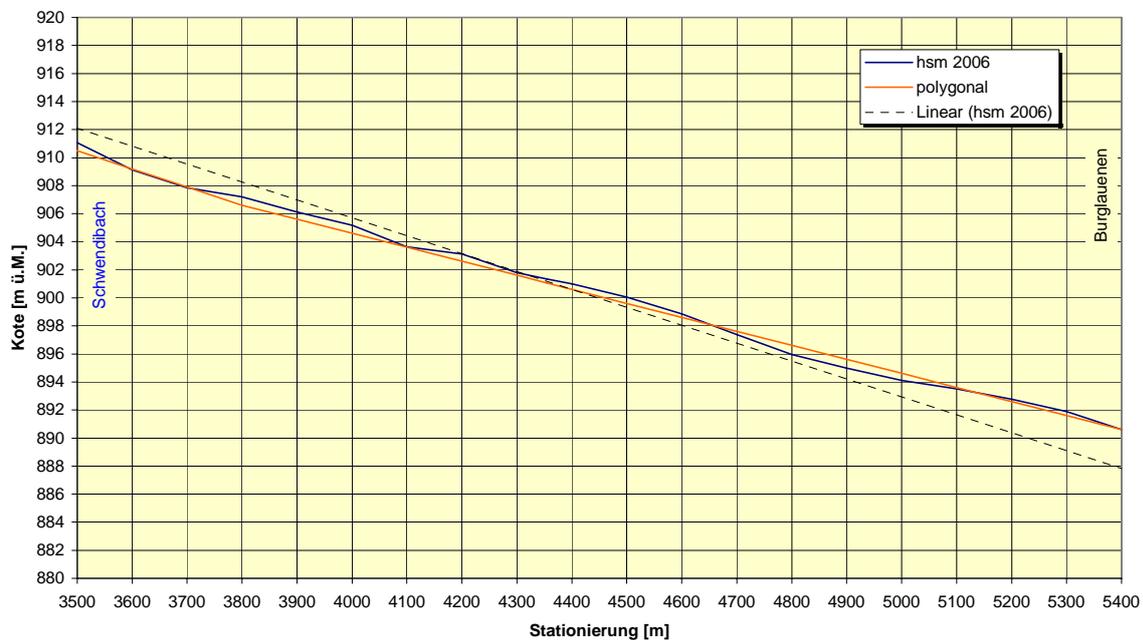
Abb 47 Unterer Abschnitt Längsprofil der Schwarzen Lütschine in Grindelwald
 (abwärts stationiert ab Zusammenfluss Schwarze / Weisse Lütschine)

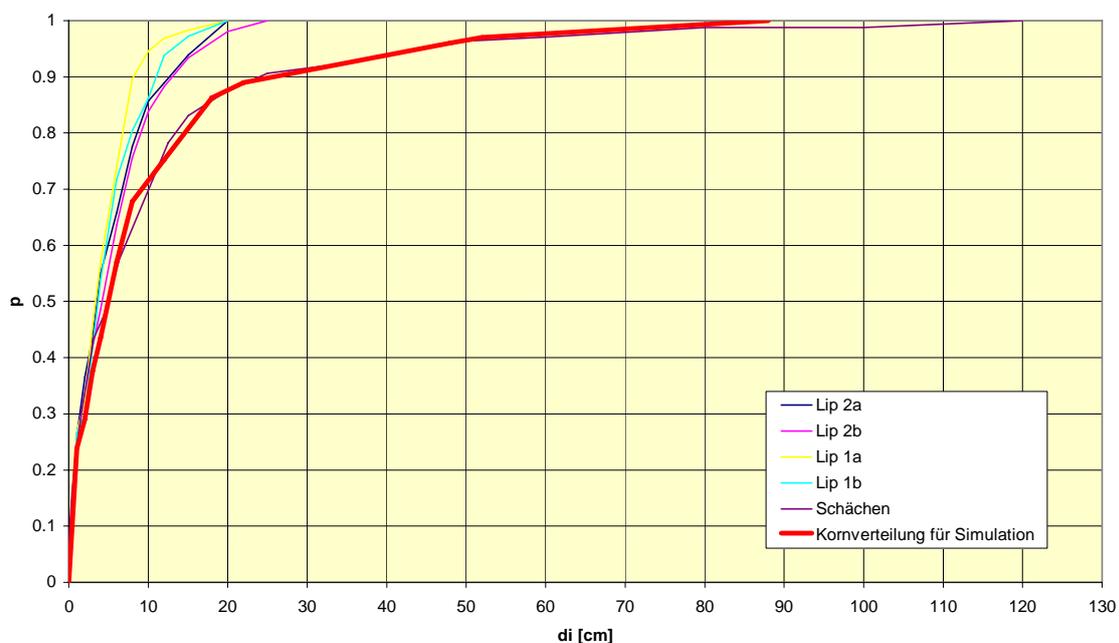
Abb 48 Für die Simulation gewählte Kornverteilungskurve des eingetragenen Geschiebes

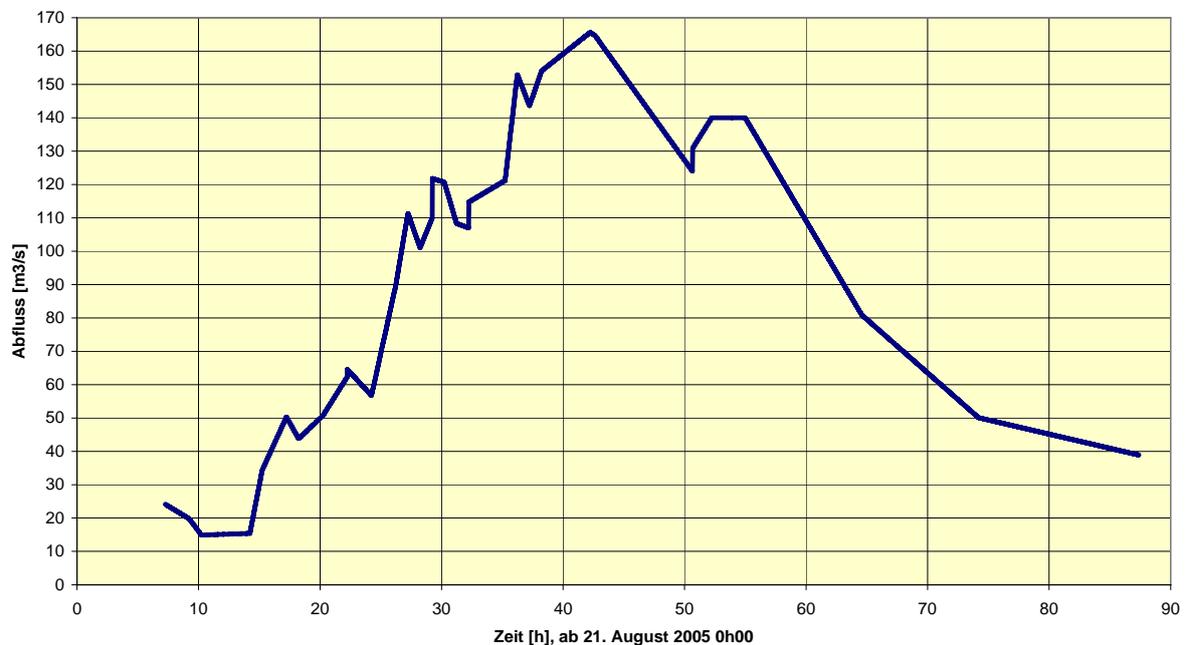
Abb 49 Für die Simulation gewählte Abflussganglinie

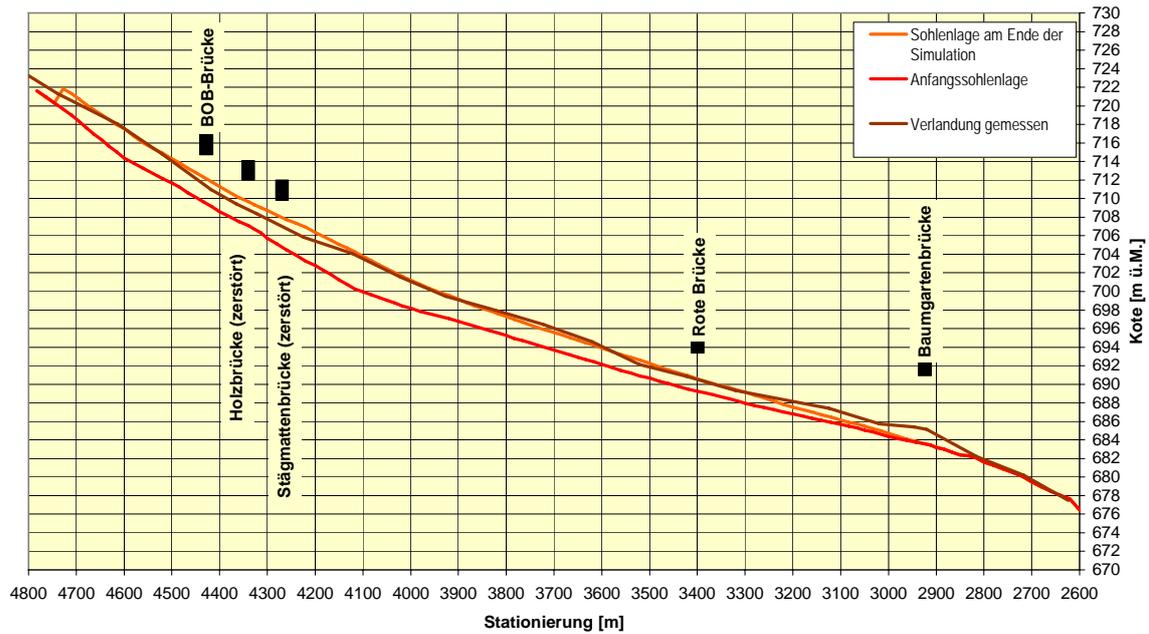
Abb 50 Vergleich berechnete und vermessene Sohlenlagen Lütschental

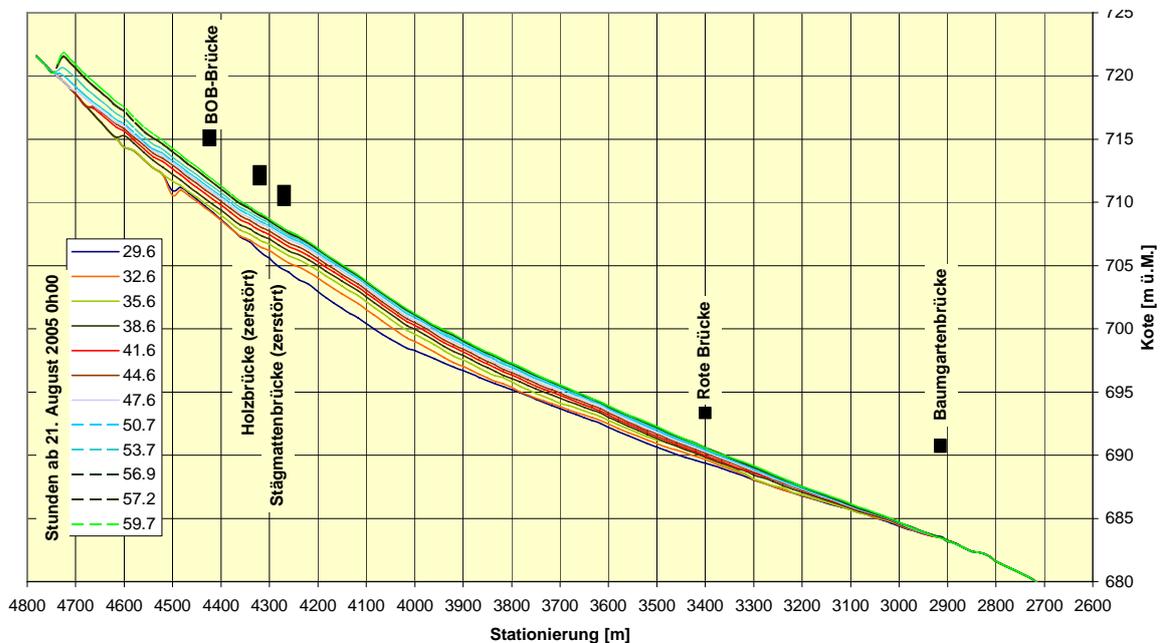
Abb 51 Entwicklung der Sohlenlagen in Lütschental

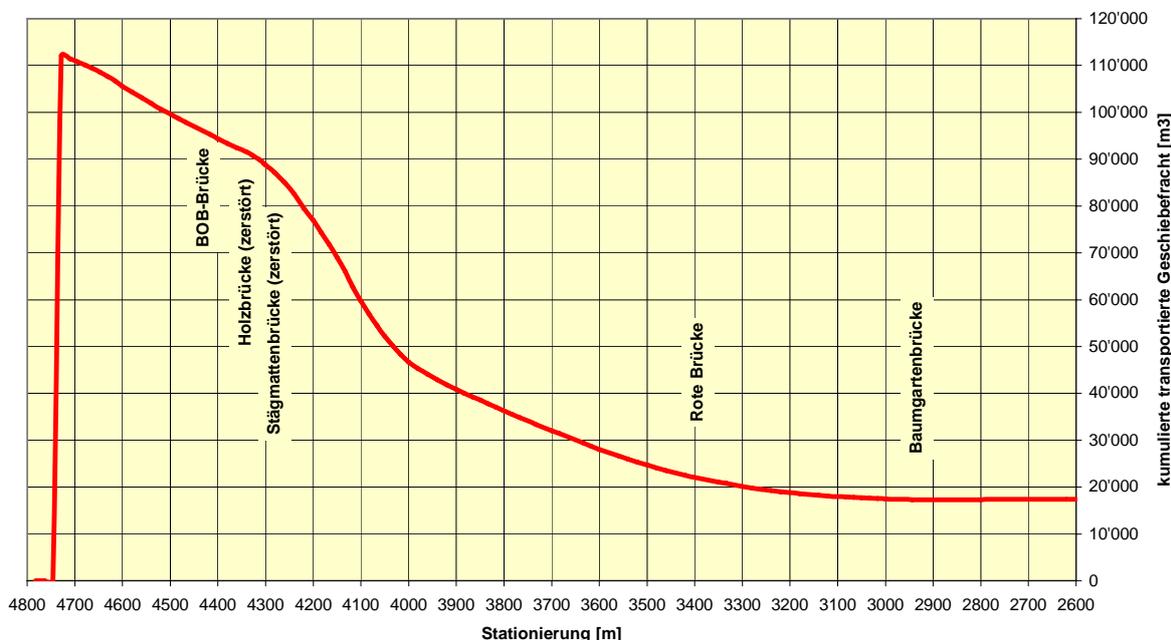
Abb 52 Transportdiagramm Geschiebesimulation Lüttschental

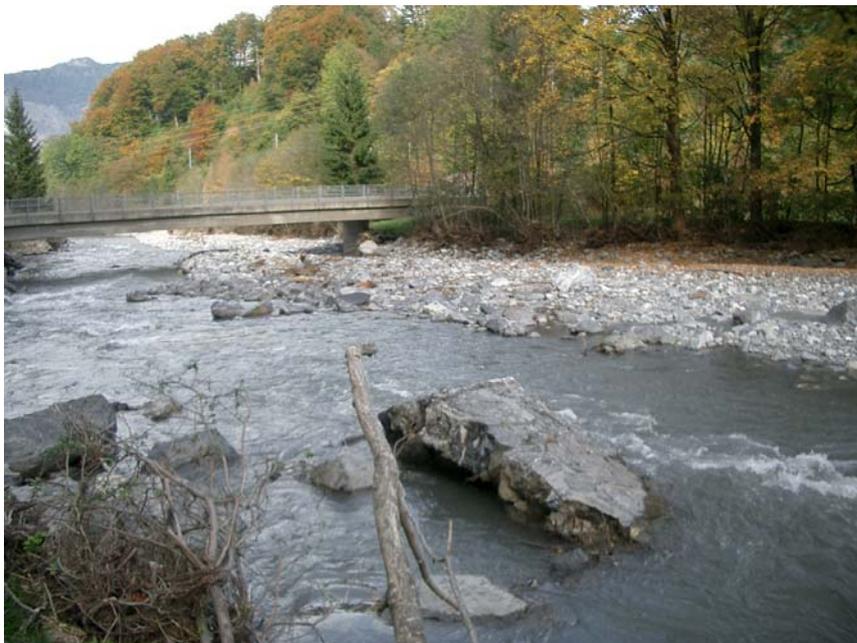
Abb 53 Ablagerungen im Bereich der Gsteigwilerbrücke

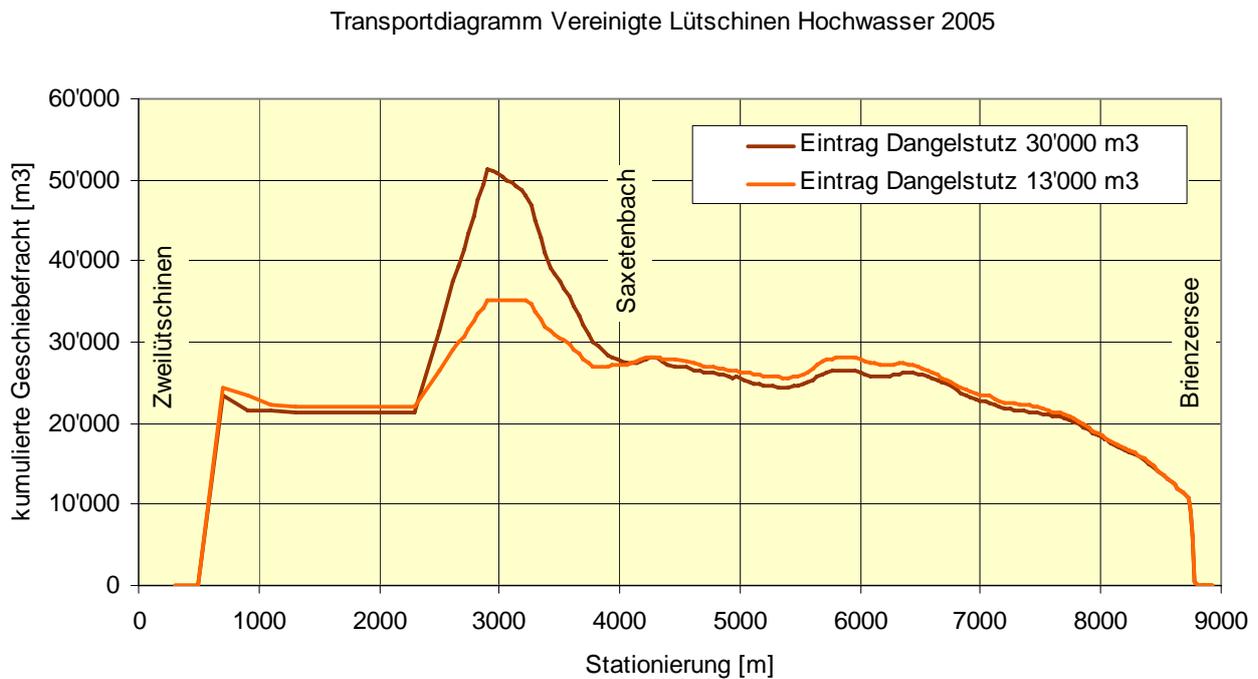
Abb 54 Transportdiagramm Geschiebesimulation Unterlauf Vereinigte Lütschinen Ereignis 2005

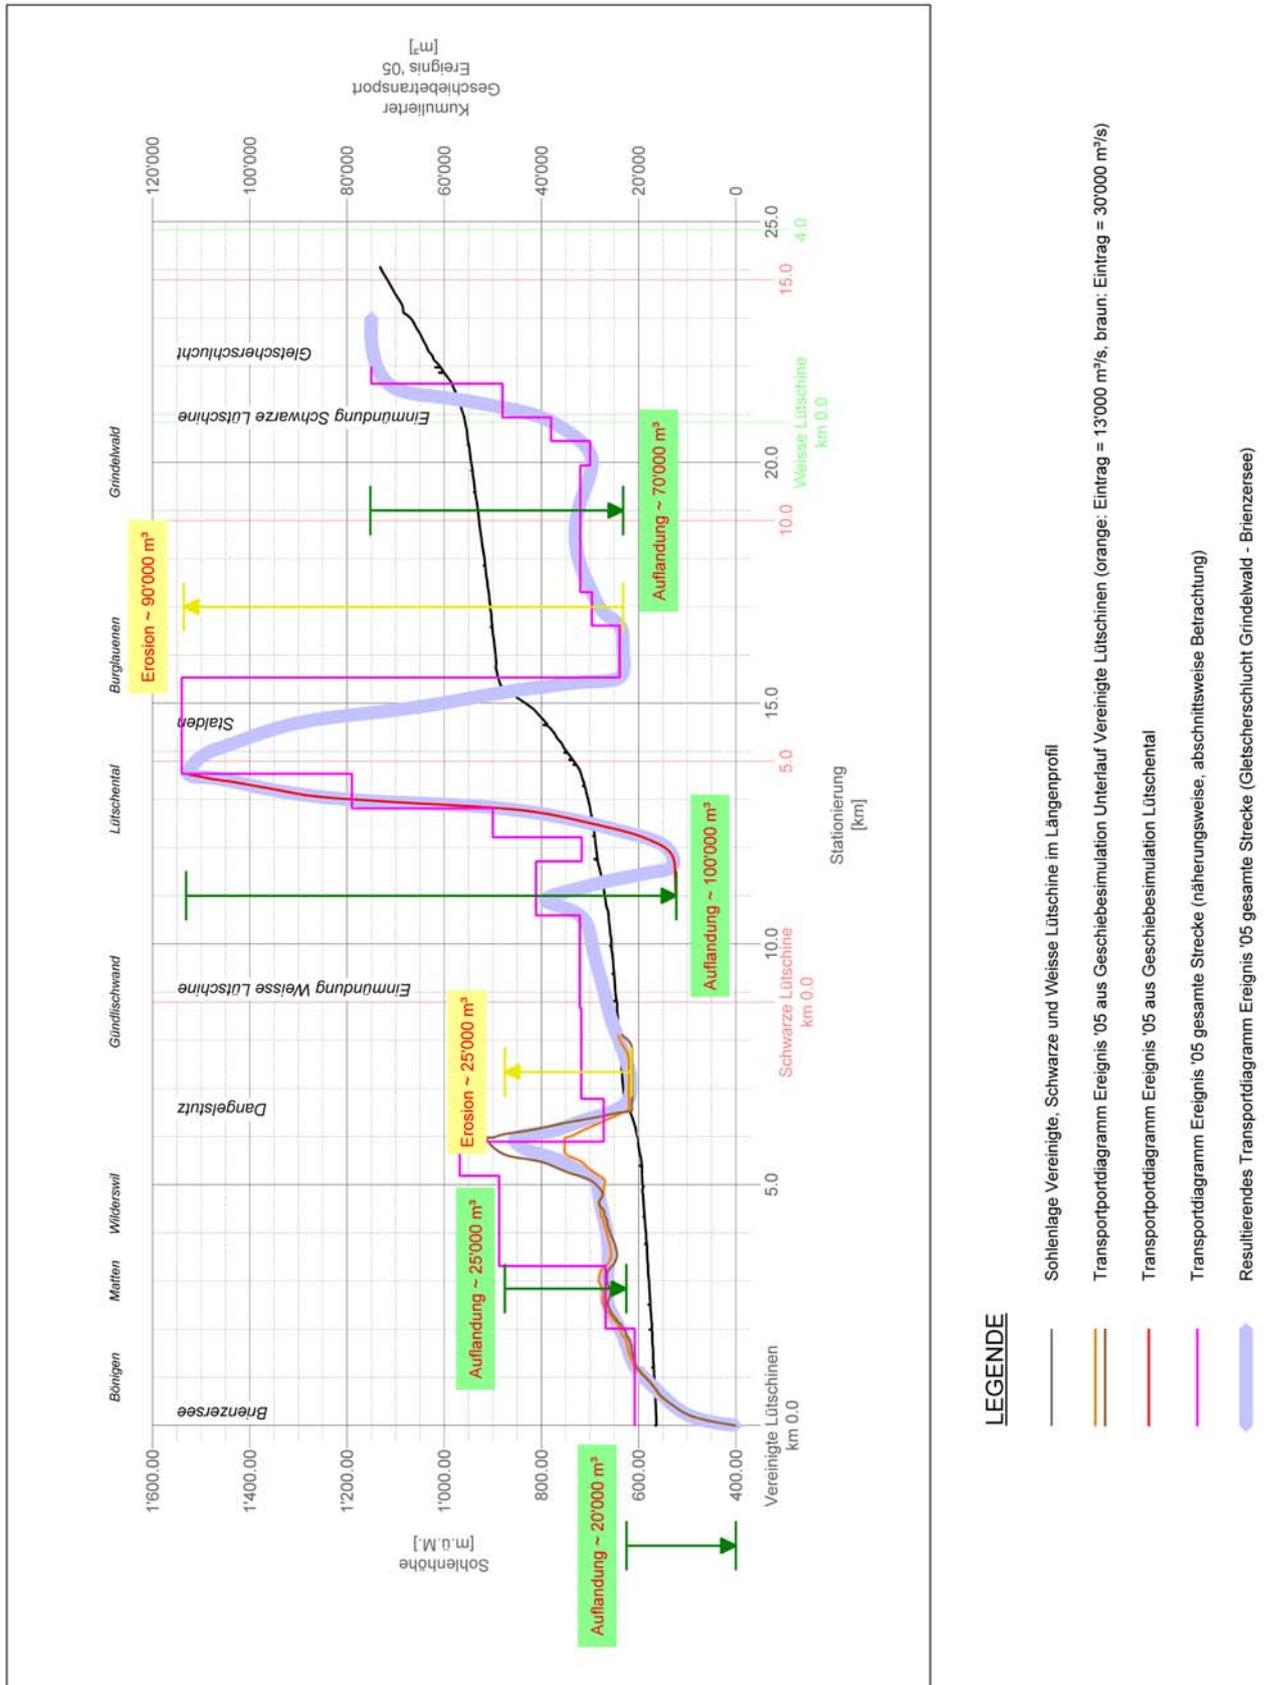
Abb 55 Transportdiagramm Vereinigte und Schwarze Lüttschinen Grindelwald - Brienzsee

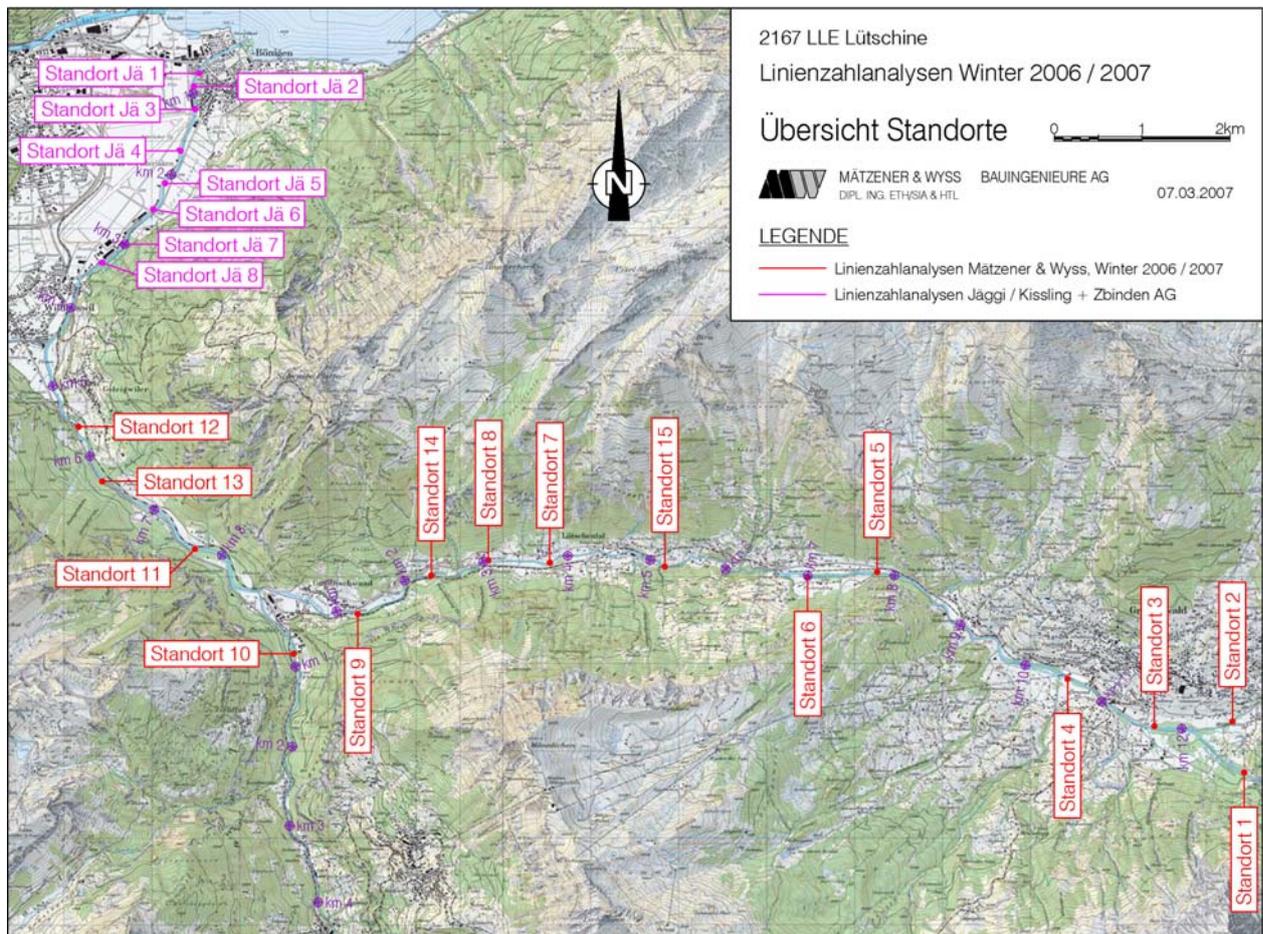
Abb 58 Übersicht Standorte Linienzahlanalysen Lüttschinentäler

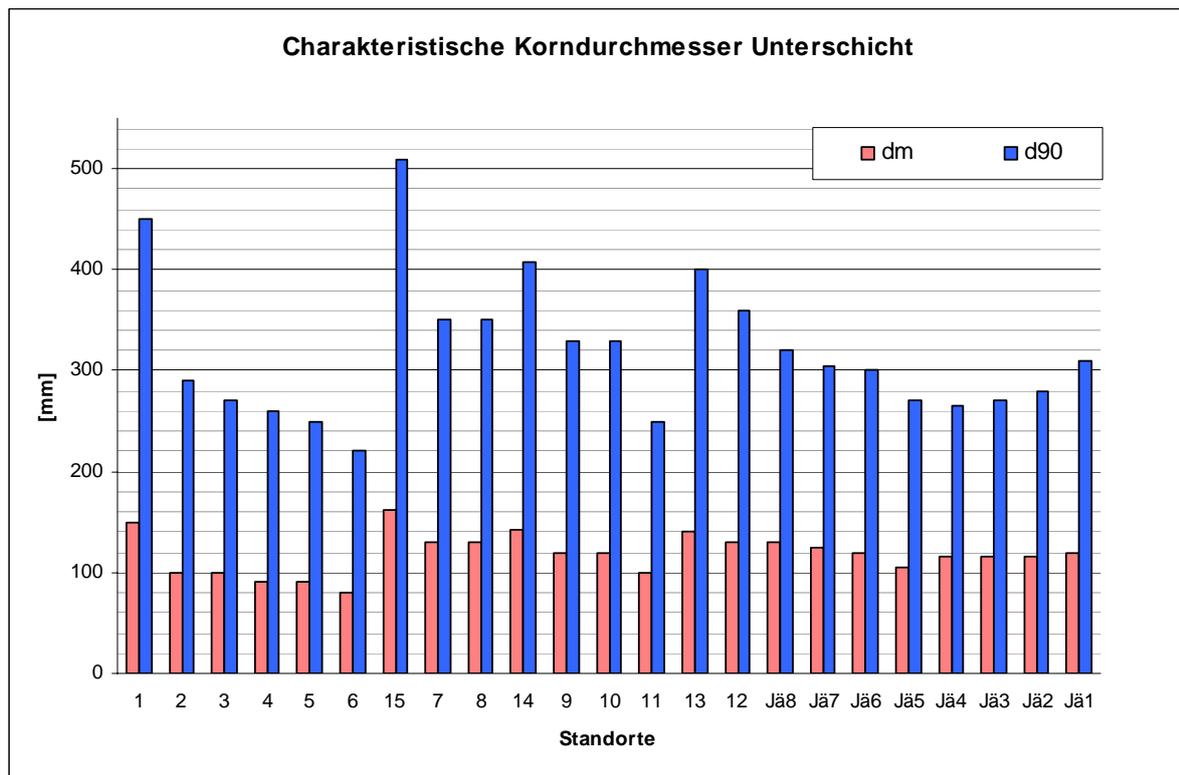
Abb 59 Charakteristische Korndurchmesser Unterschicht (Grindelwald - Brienersee)

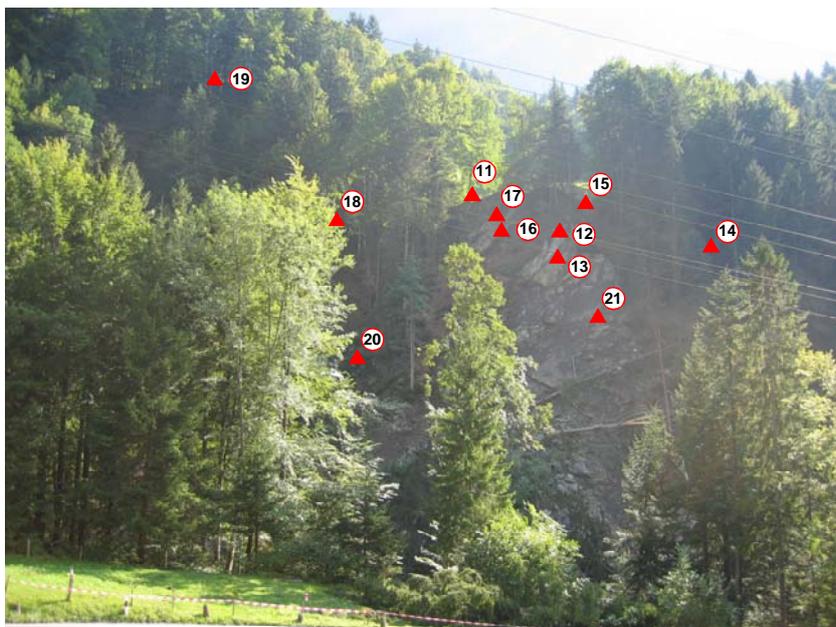
Abb 61 Rutschung Stalden. Blick auf die Front der aktiven Bewegung und Standorte der Spiegel.

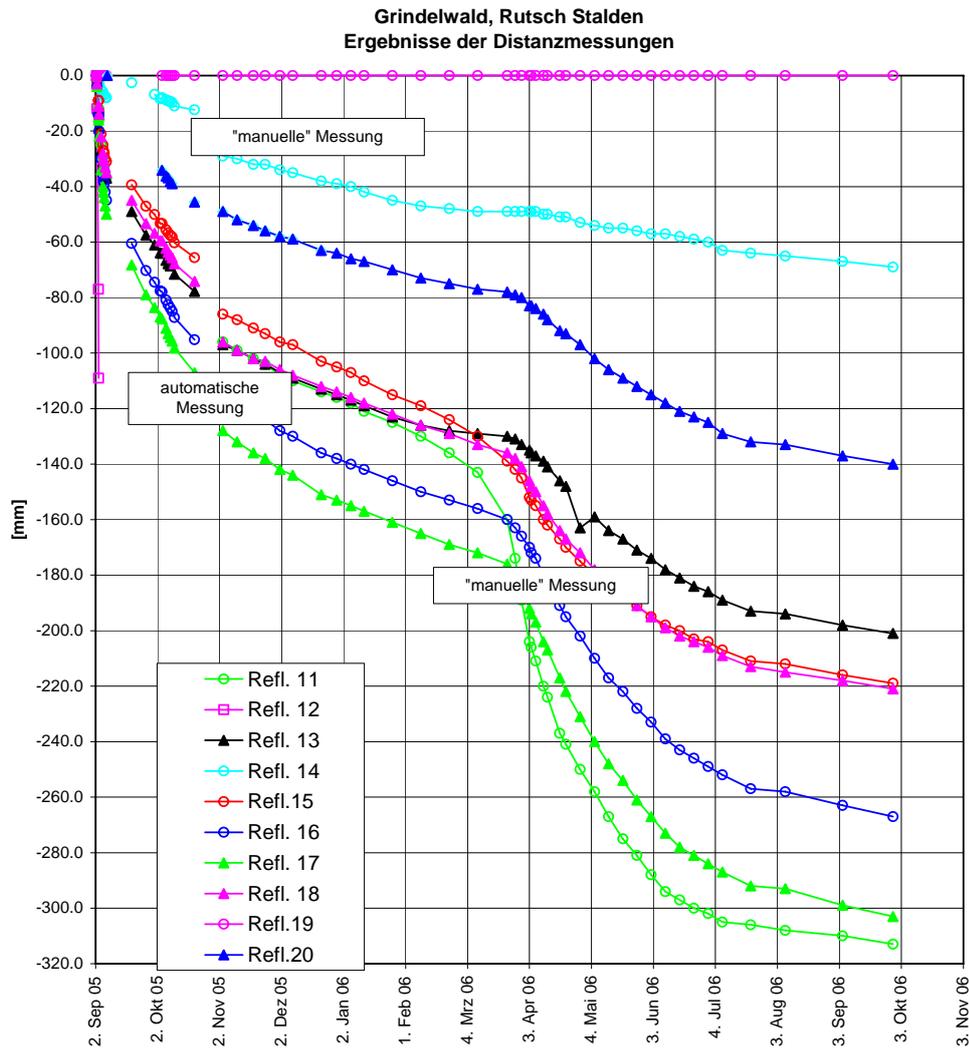
Abb 62 Rutschung Stalden. Aufzeichnung der Hangbewegungen.

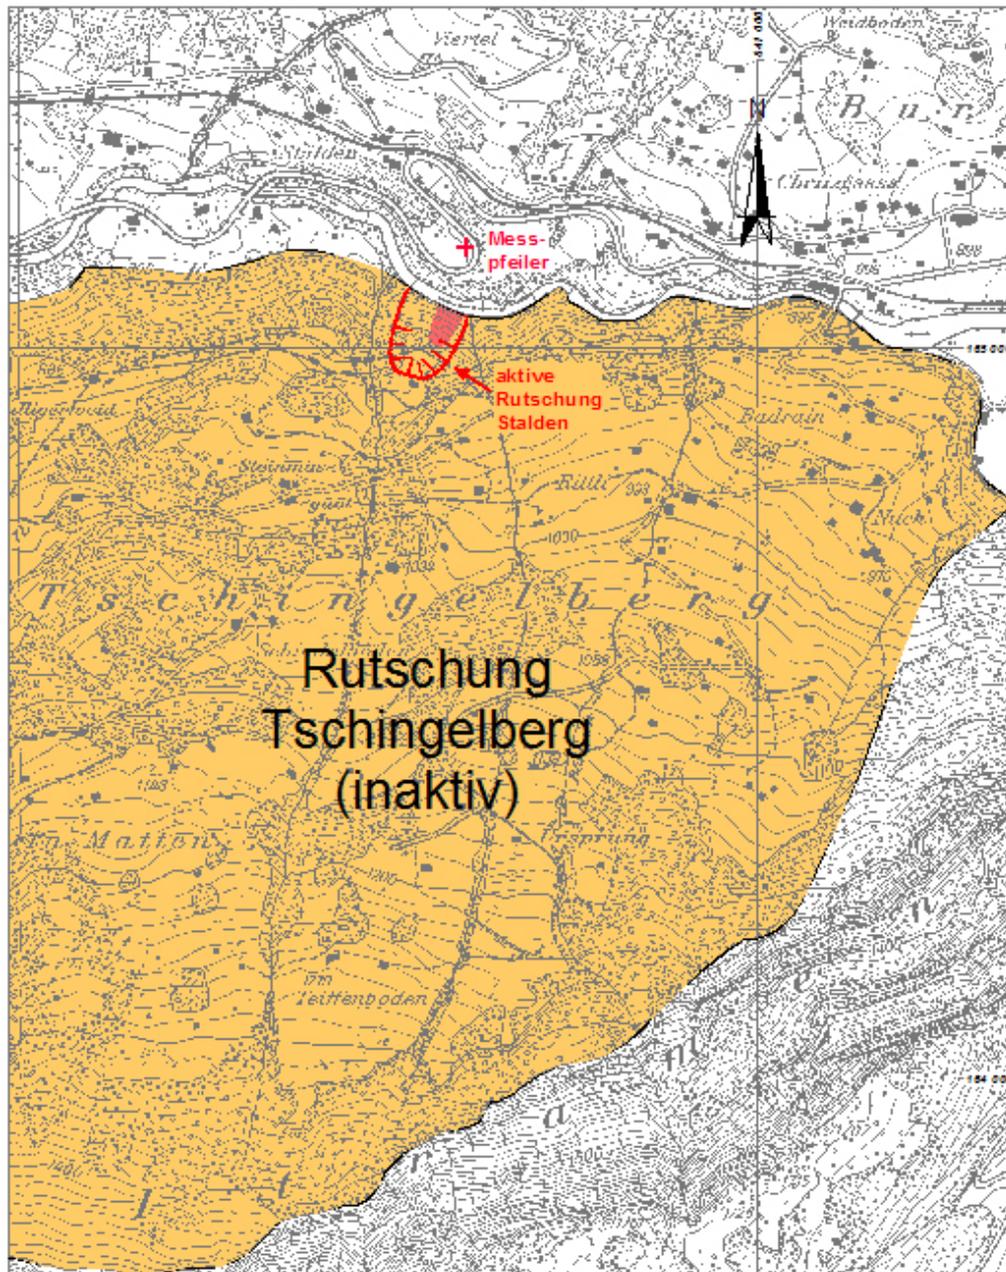
Abb 63 Aktive Rutschung Stalden und inaktive Rutschung Tschingelberg. Übersicht 1:10'000.

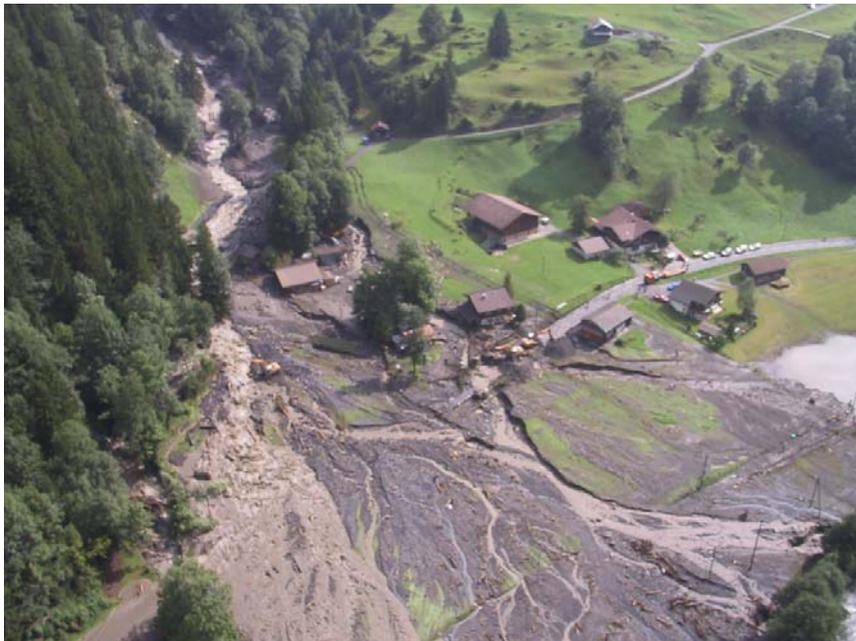
Abb 64 Auf dem Schwemmkegel des Schwendibaches wurden grosse Mengen Schwemmholz abgelagert.

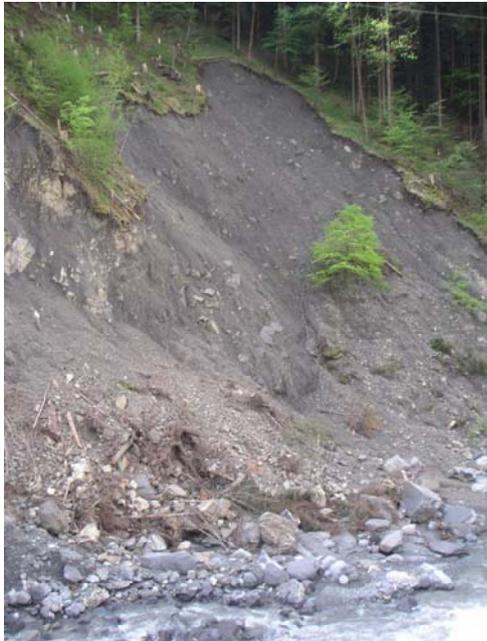
Abb 65 Uferanriss in der Steilstrecke in Lüttschentäl

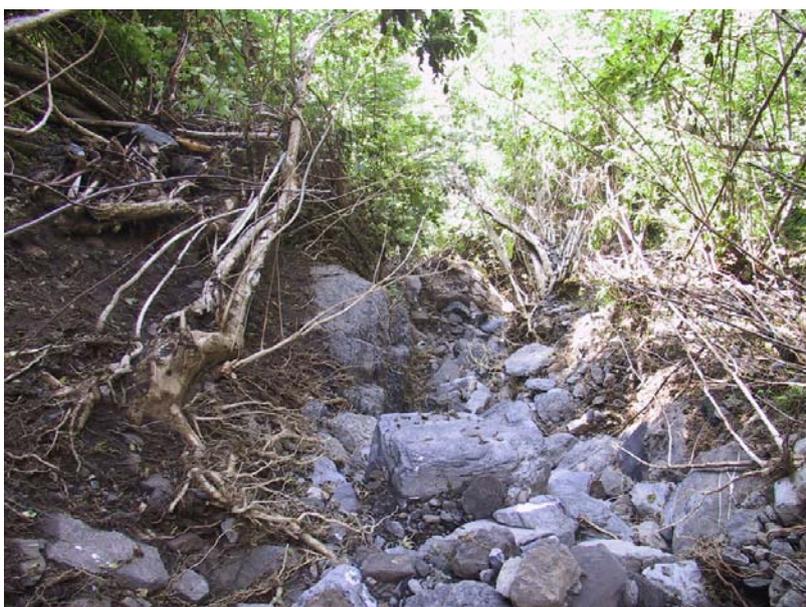
Abb 66 Abgelegte Stauden schützten die Ufer im Wartenberggraben vor Erosion.

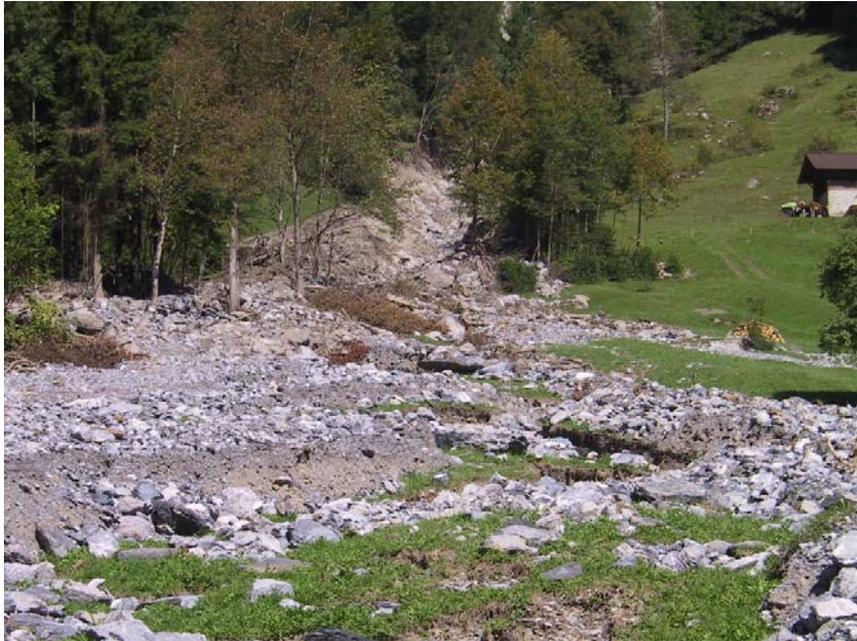
Abb 67 Eingeschotterte Bäume auf dem Schwemmkegel des Louwibachs.

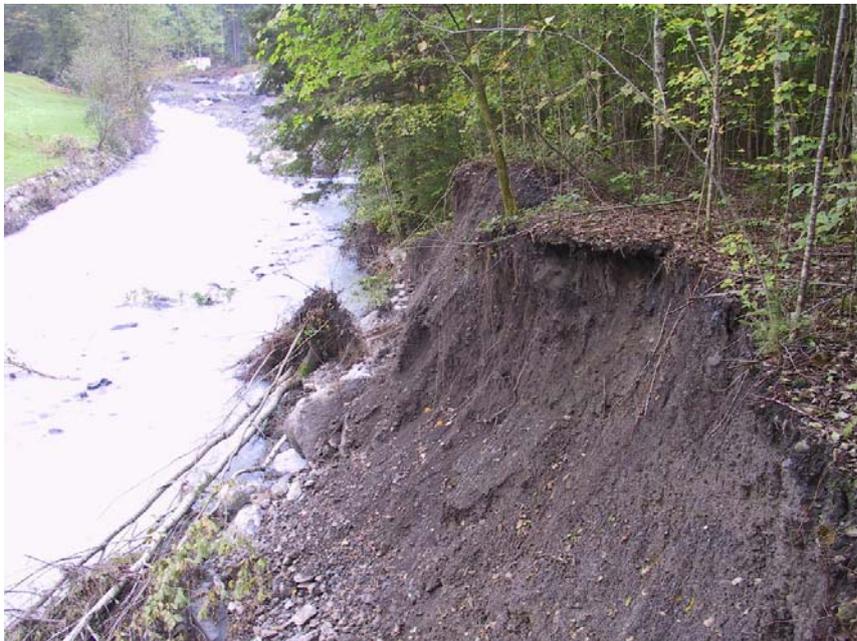
Abb 68 Abgerutschte Uferbäume im Gebiet Buechi

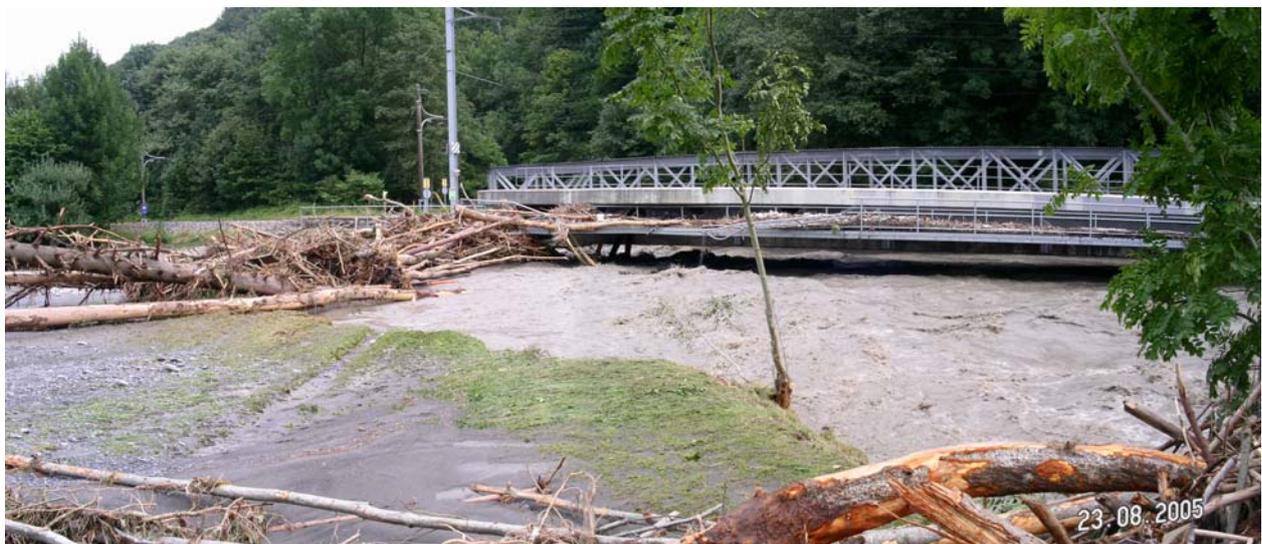
Abb 69 Teilverklausung der BOB-Brücke Gsteig durch Schwemmholz

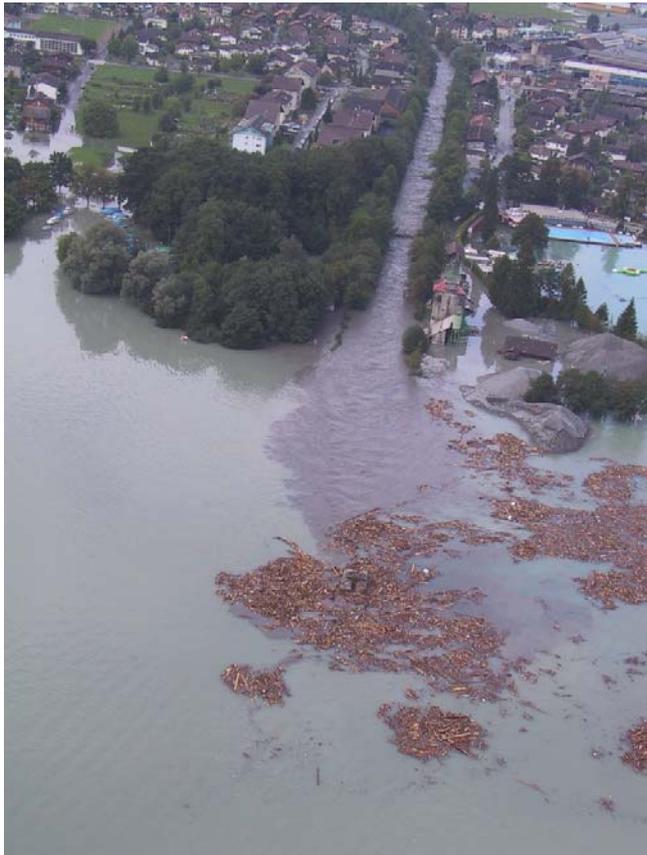
Abb 70 Schwemmholz im Lüttschindelta

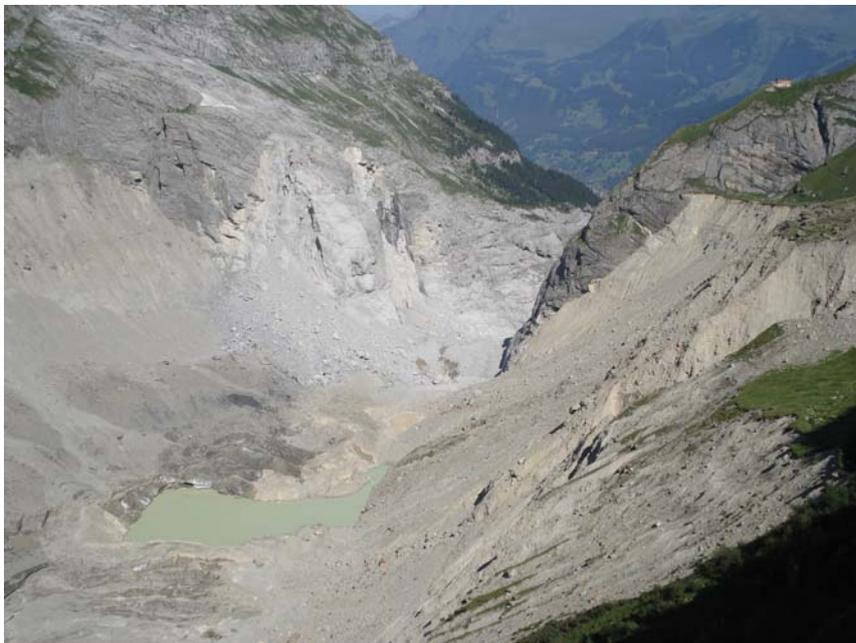
Abb 72 Der Untere Grindelwaldgletscher im Sommer 2006.
Das Bergsturzgebiet Schlossplatten links, der supraglaziale Gletschersee im Vordergrund,
die Rutschung Stieregg rechts und die neue Bäreghütte rechts oben. Aufnahme vom 16.07.2006.

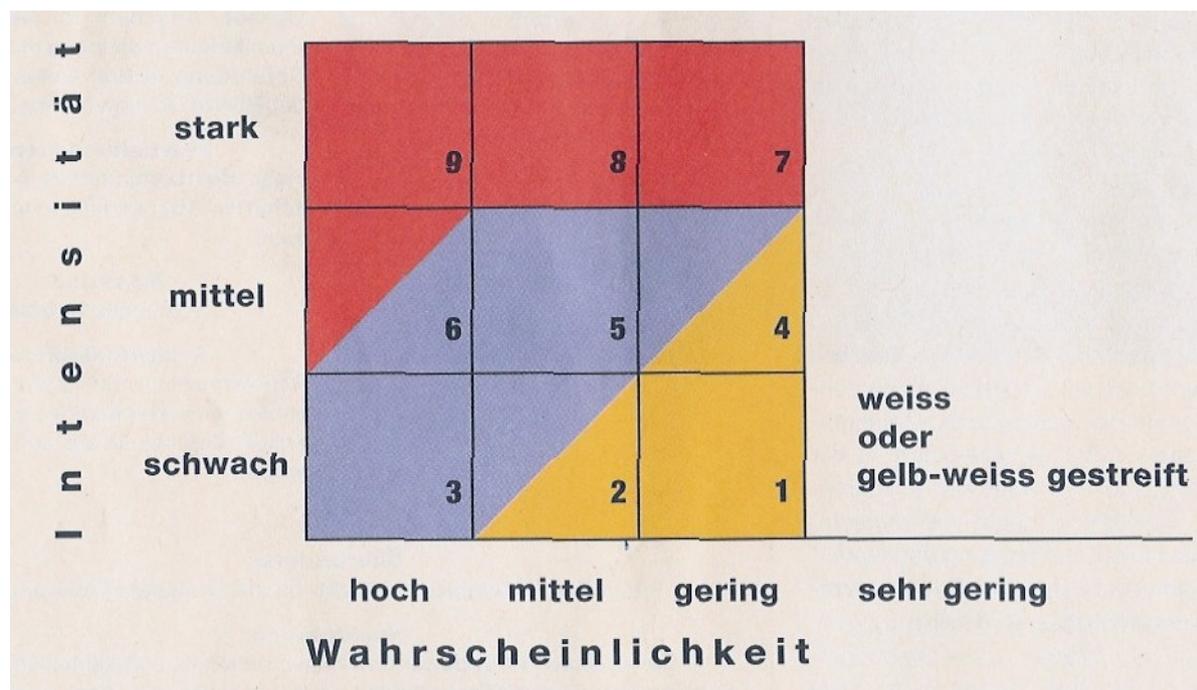
Abb 73 Intensitäts- / Wahrscheinlichkeitsdiagramm für Gefahrenkartenbearbeitung
