Hochwasser 2005

Lokale Lösungsorientierte Ereignisanalyse (LLE)

Lütschine

TECHNISCHER BERICHT

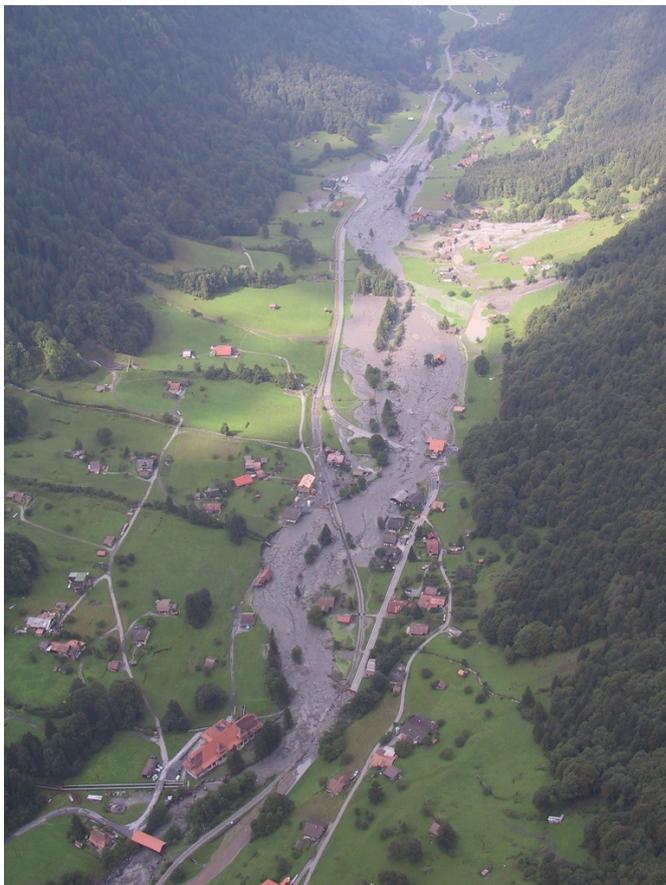
Abb 77 Grossflächige Übersarungen in Lüttschental
Aufnahme vom 24.08.2005, 10.44 Uhr.

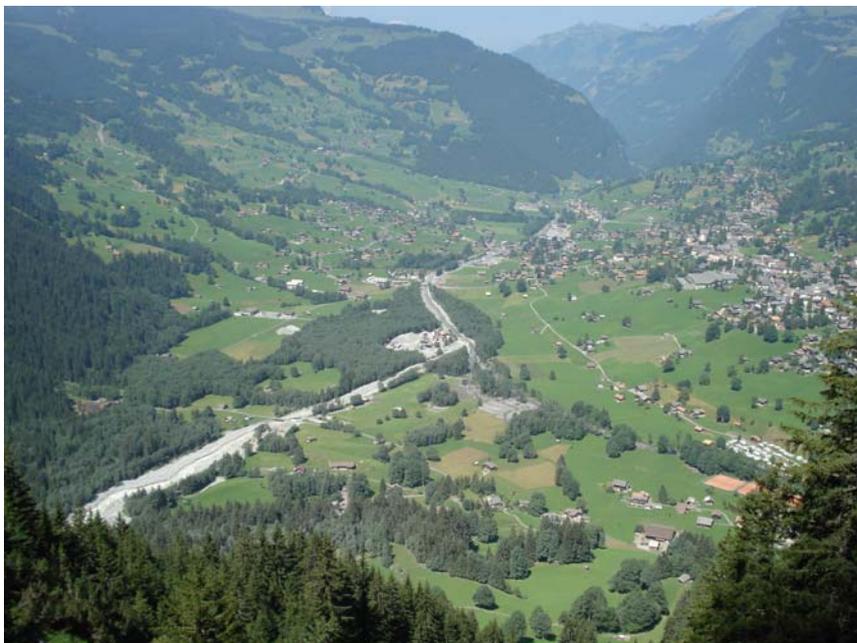
Abb 86 Übersicht Weisse und Schwarze Lütschine Grindelwald.
Aufnahme vom 16.07.2006.

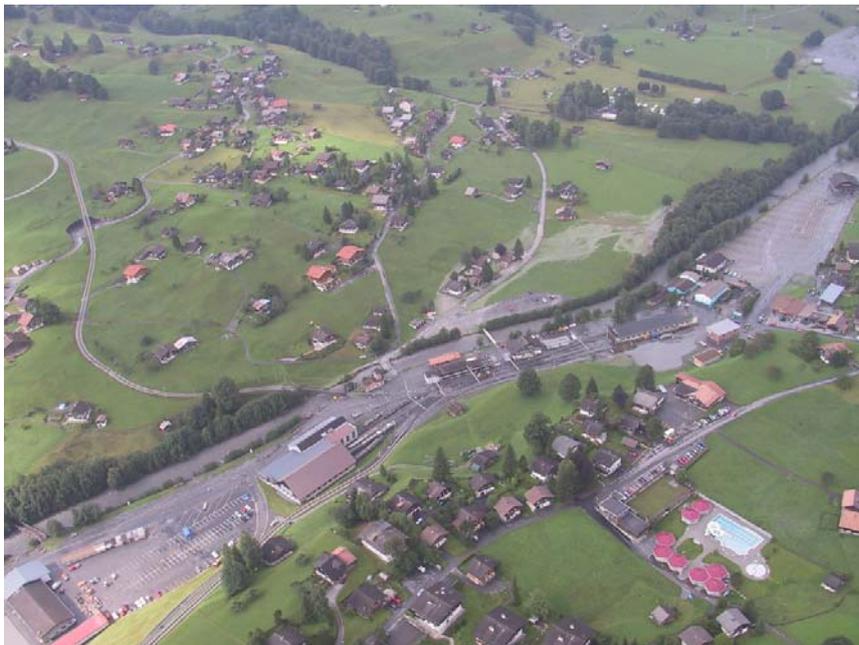
Abb 87 Übersarungen in Grindelwald Grund während dem Hochwasserereignis.
Aufnahme vom 23.08.2005, 11.10 Uhr.

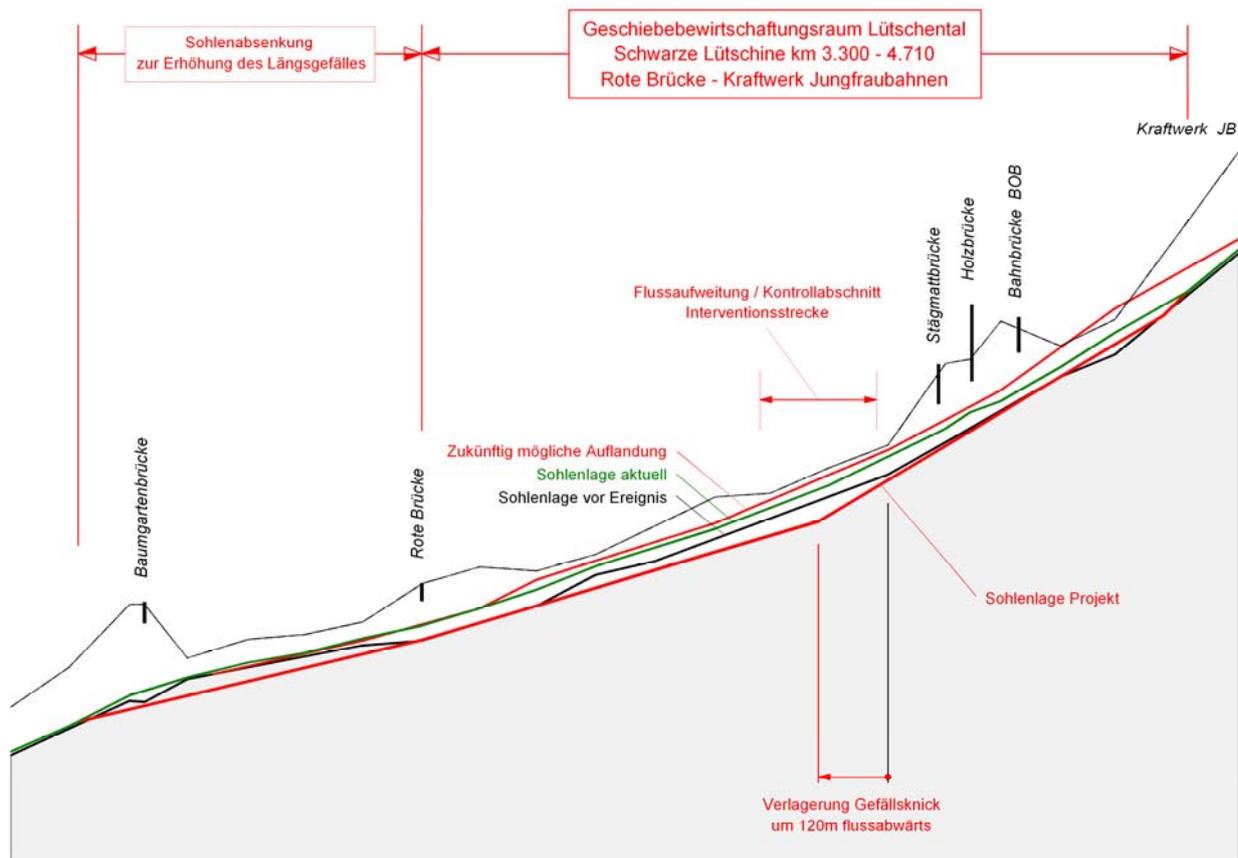
Abb 89 Längsprofil HWS-Konzept Lüttschentäl

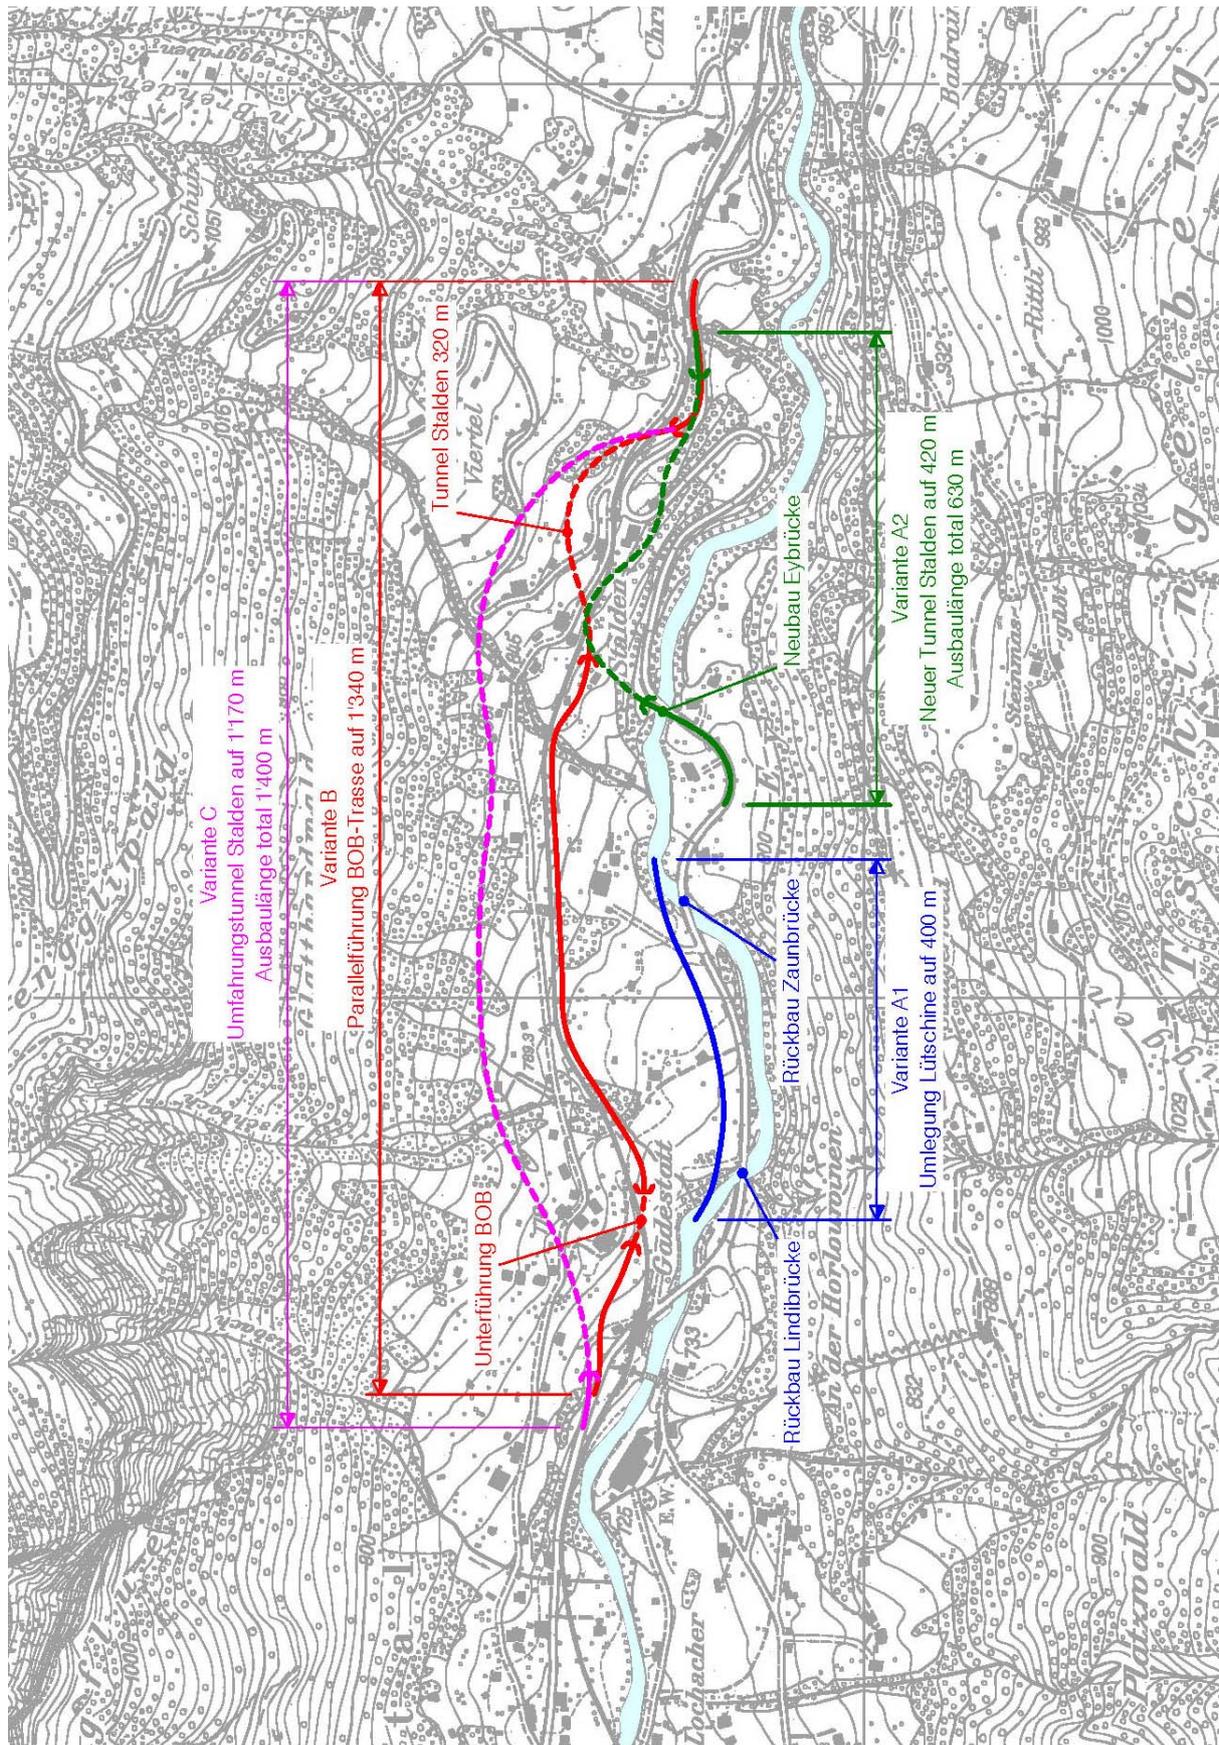
Abb 91 Konzeptideen Optimierung / Anpassung Linienführung Kantonstrasse Nr. 221 Lüttschentäl - Burglauenen

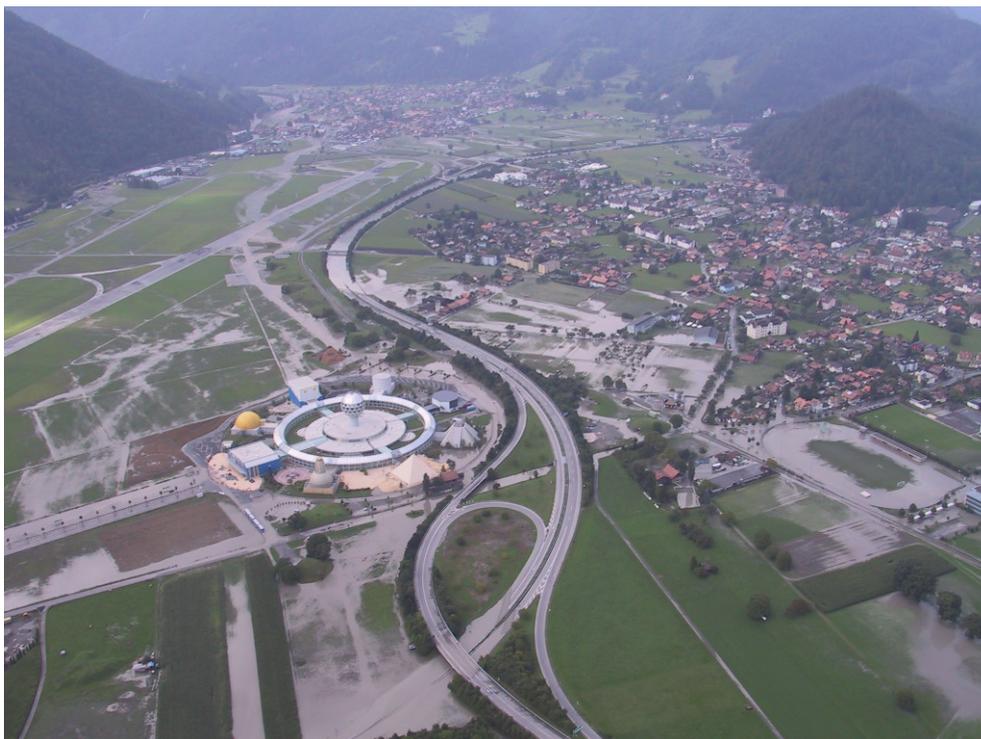
Abb 92 Grossräumige Überflutung Bödeli Hochwasserereignis 2005

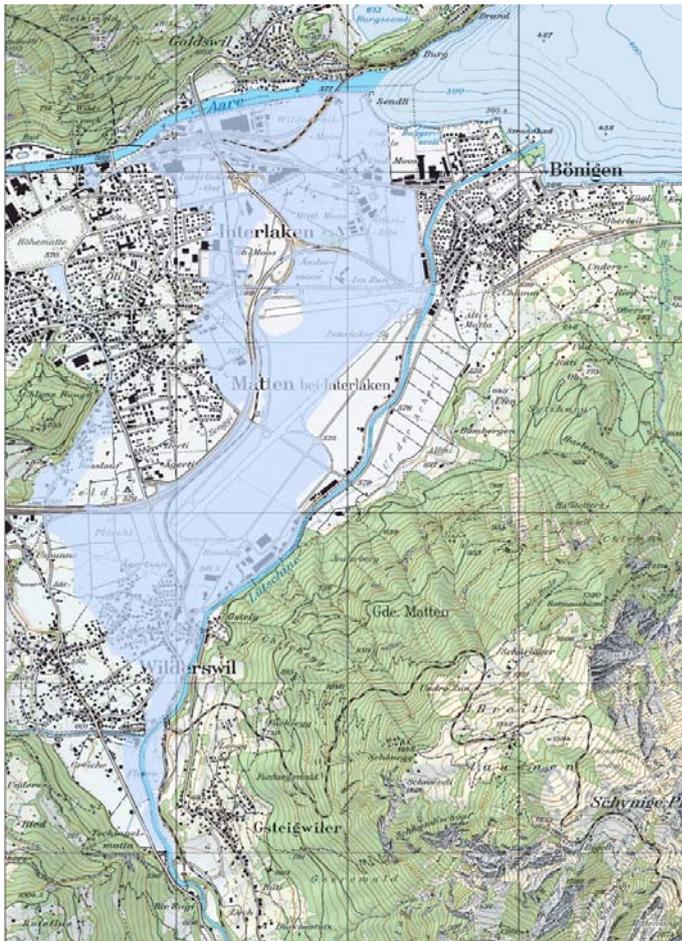
Abb 93 Überflutungsflächen Bodeli Hochwasserereignis 2005

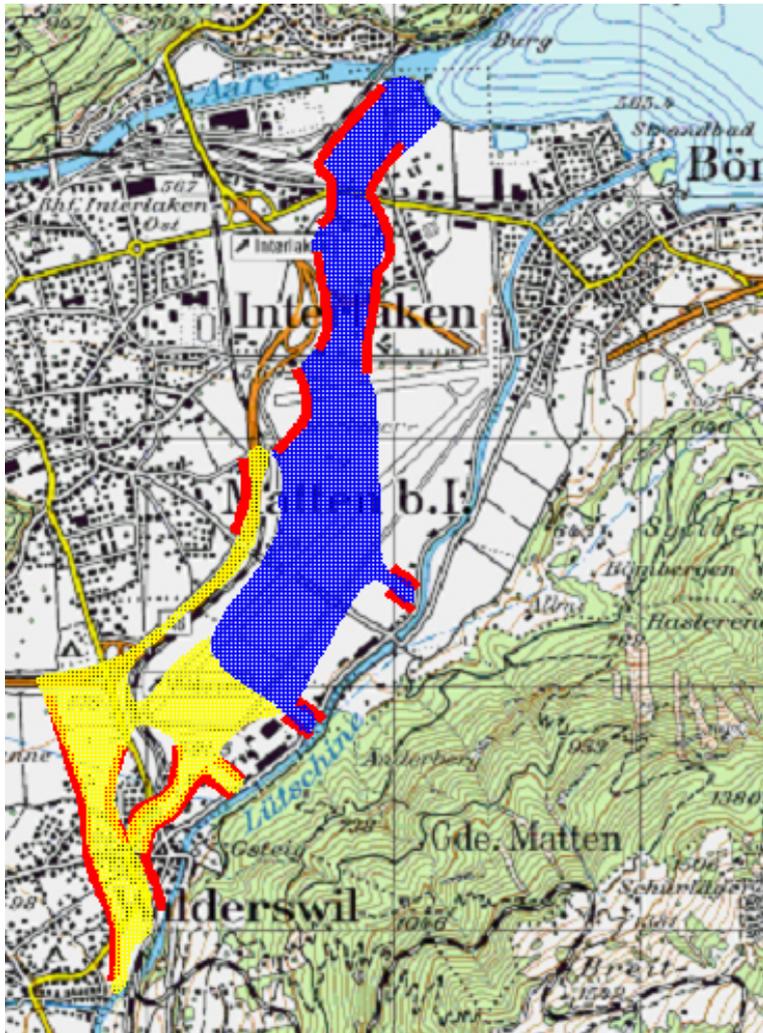
Abb 94 Erste Konzeptidee Hochwasserschutz Bödeli (PD Dr. M. Jäggi)

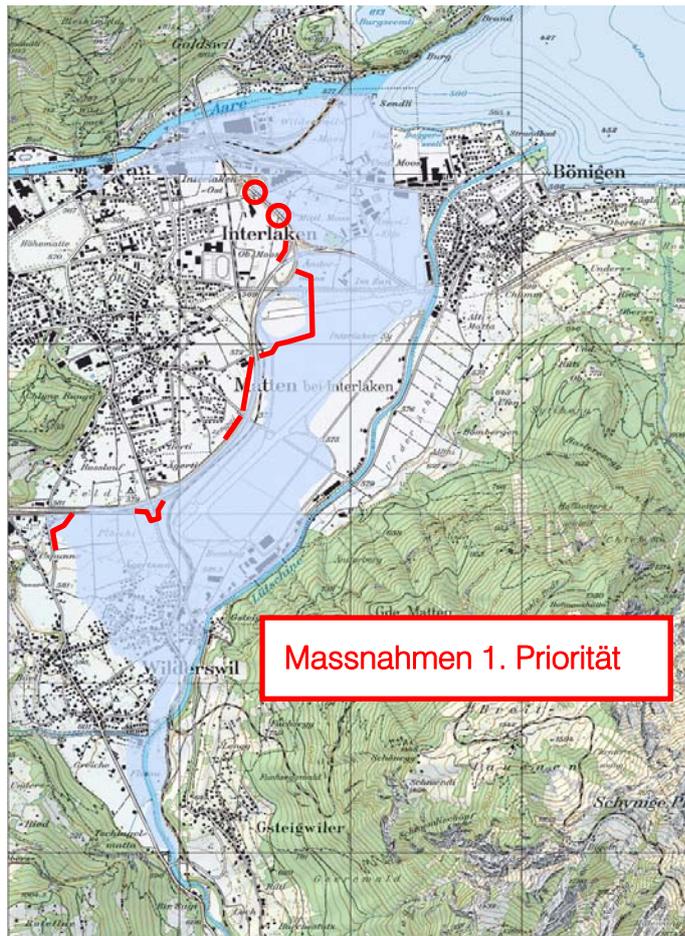
Abb 95 HWS Bödeli Massnahmen 1. Priorität mit approximativen Überflutungsflächen nach Realisierung

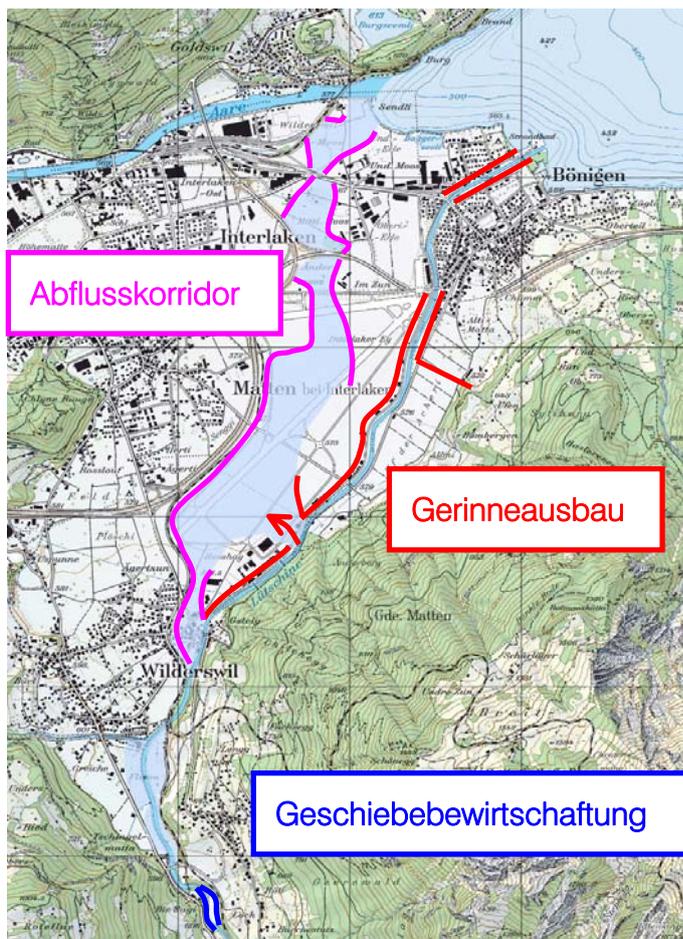
Abb 96 HWS Bödeli Massnahmen 2. Priorität mit approximativen Überflutungsflächen nach Realisierung

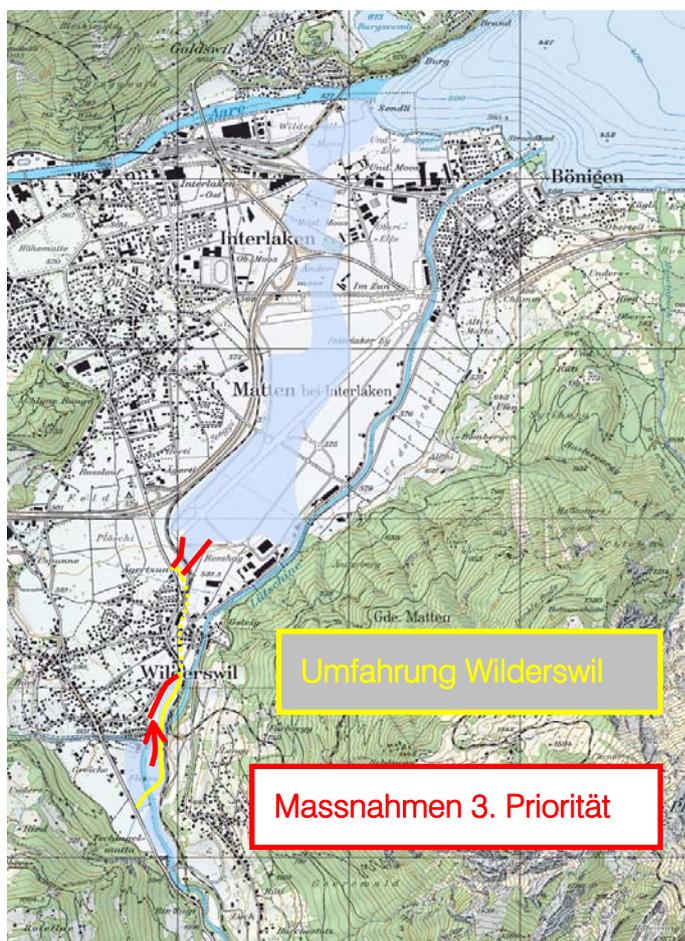
Abb 97 HWS Bödeli Massnahmen 3. Priorität mit approximativen Überflutungsflächen nach Realisierung
